220542 - Romsøgade 8-10, 2100 København Ø  
Bygningsrapport inkl. 10 års drift- og vedligeholdelsesbudget  
Romsøgade 8-10, 2100 København Ø

## DRIFT- OG VEDLIGEHOLDELSESPLAN

| Sag | 220542 - Romsøgade 8-10, 2100 København Ø | Udførende firma | Ingeman Fischer ApS |
| Dato for besigtigelse | 25-01-2023 | Godkendt af | Jonas Mejrsk Tørnes |

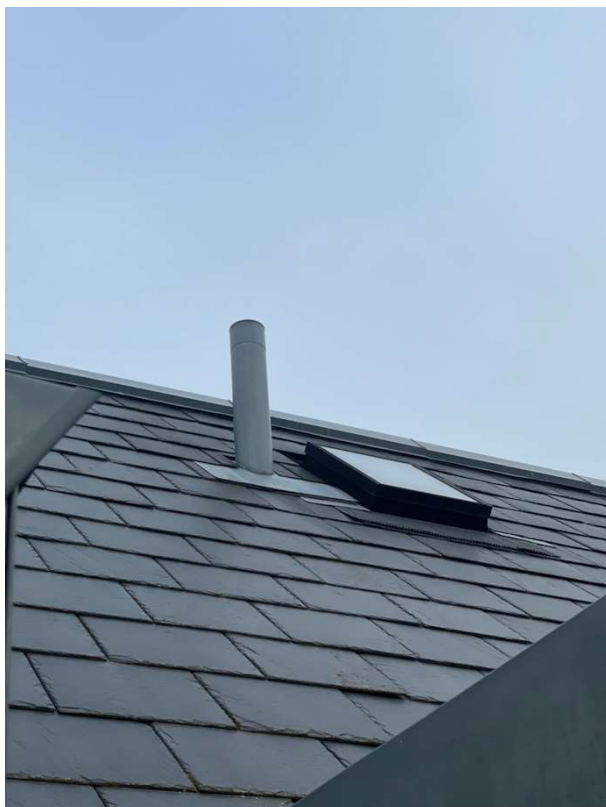
Gennemføringer udført med korrekt zinkinddækning - og fast underlag

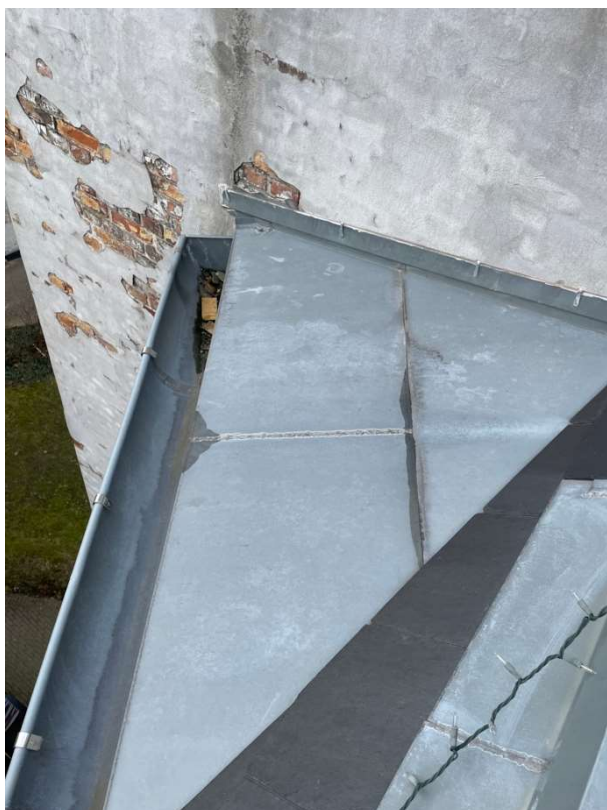
Loddede samlinger omkring skotrende ved trappetårn

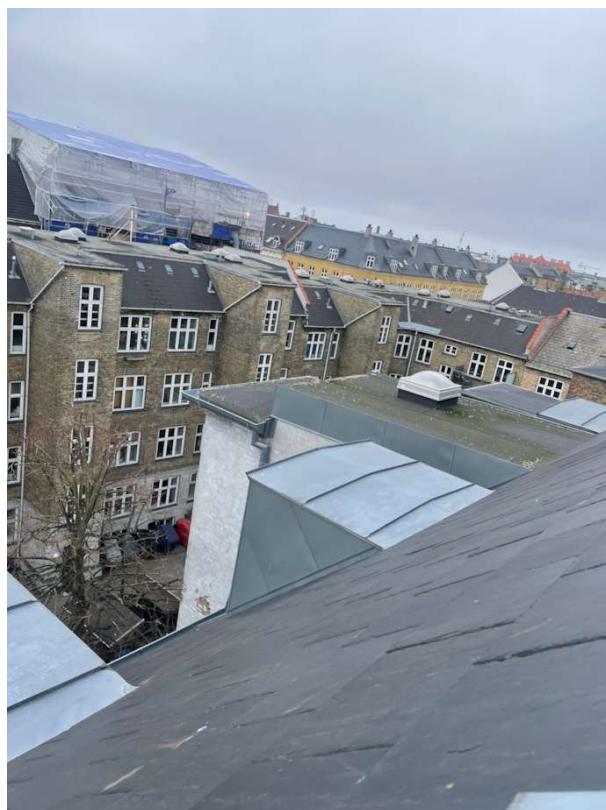
Tagflade beklædt med naturskifer. Kviste er udført med falsede samlinger

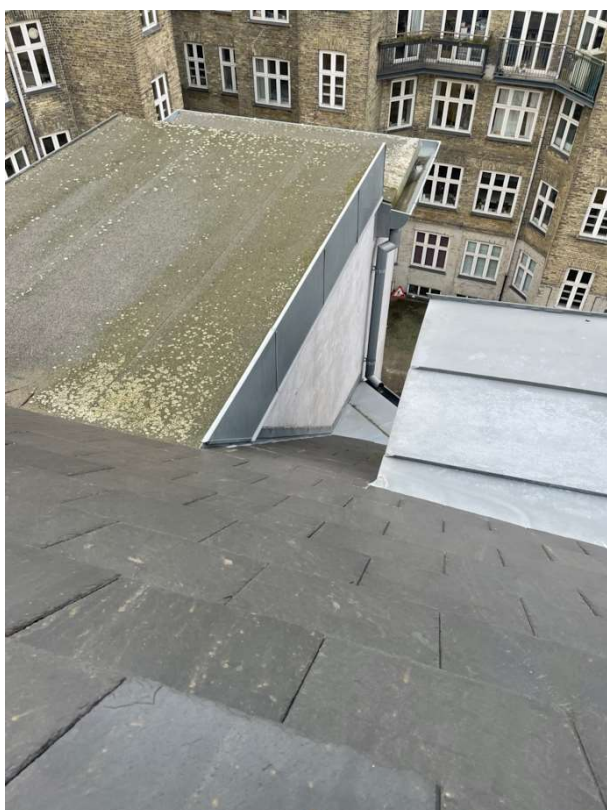
Trappetårne mod gård er på taget beklædt med tagpap, og fremstår i tilstrækkelig stand.  
Disse vurderes renovers i forbindelse med de øvrige tagarbejder i 2012.

Trappetårne udført med sternkapsler i zink og beklædt med tagpap

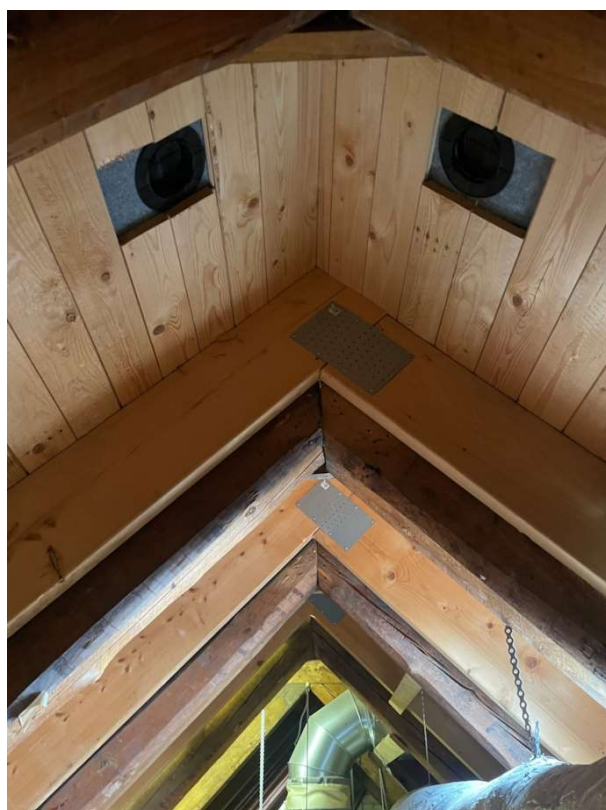
Ventilationsstudser placeret i kip

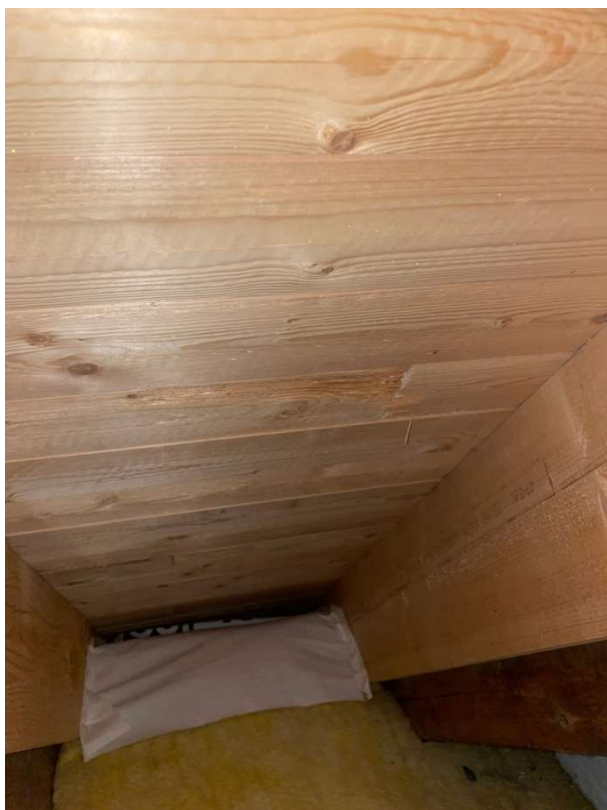
Sikring af luftspalte omkring hanebånd - med banevare

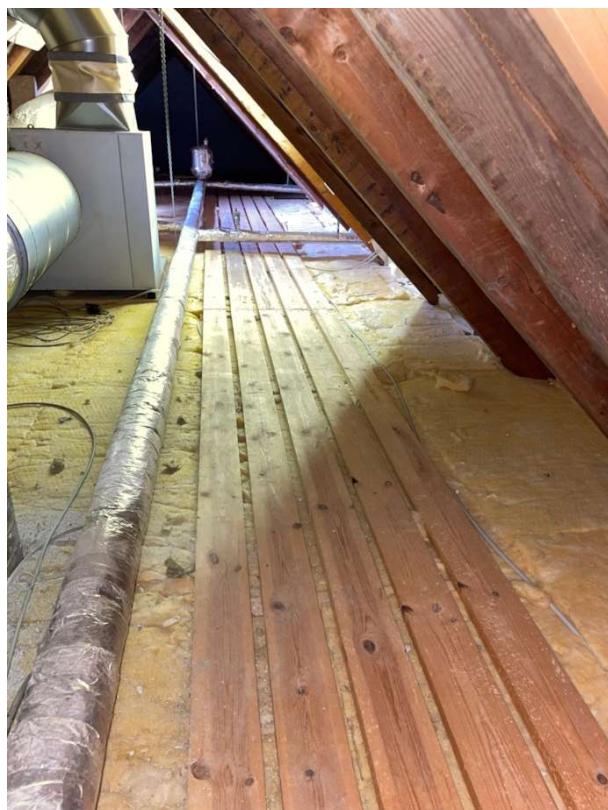
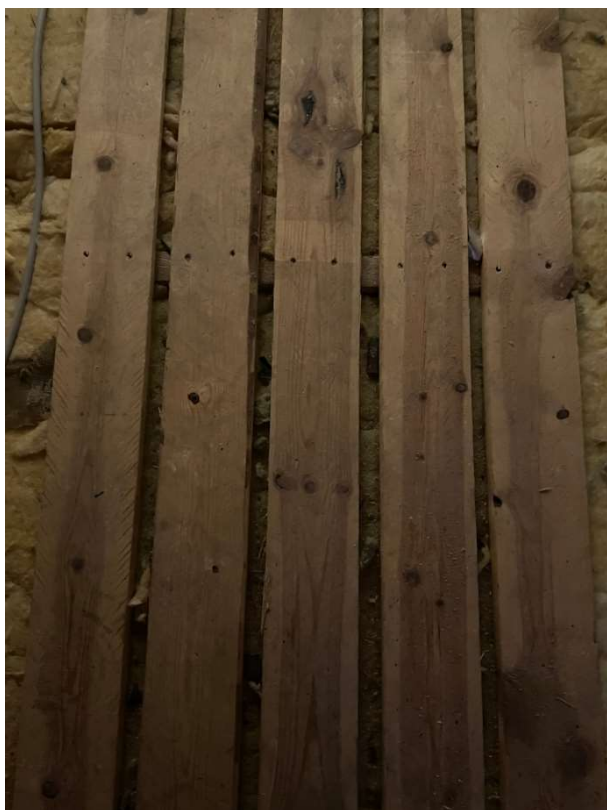
Gangbroen på hanebåndene er ikke udført med 50mm luftspalte mellem underside gangbro og overside isolering. Der bør være 50mm luft mellem isoleringens overside og gangbroen - så ventilationen ikke hindres. Gangbroen er udført som forskallingsbrædder, med en indbyrdes respektafstand. Der var ved besigtigelsen ikke tegn på udfordringer med afsæt i ovenstående - men bør ved det løbende vedligehold/eftersyn af tagrum og installationer være et kontrolpunkt.

Gangbro udført i forskalling - placeret direkte på isolering

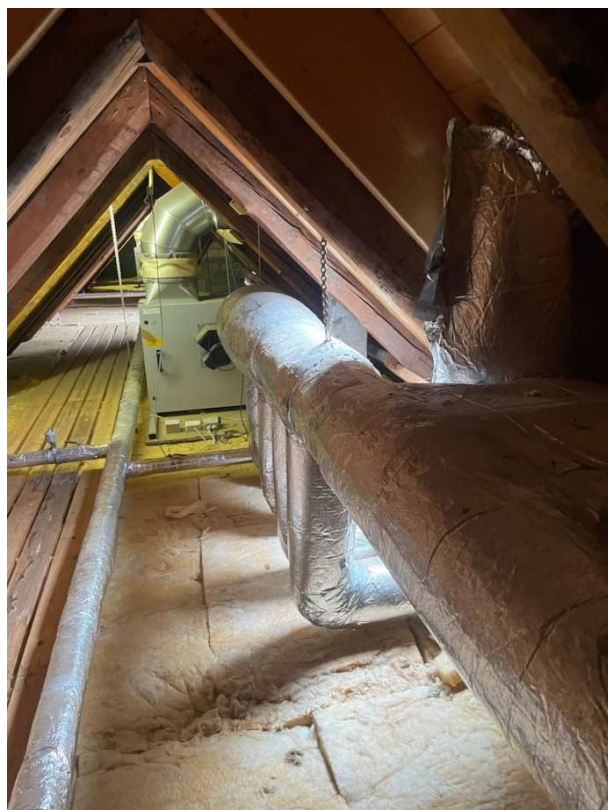
Ventilationsaggregat er placeret på spidsloft

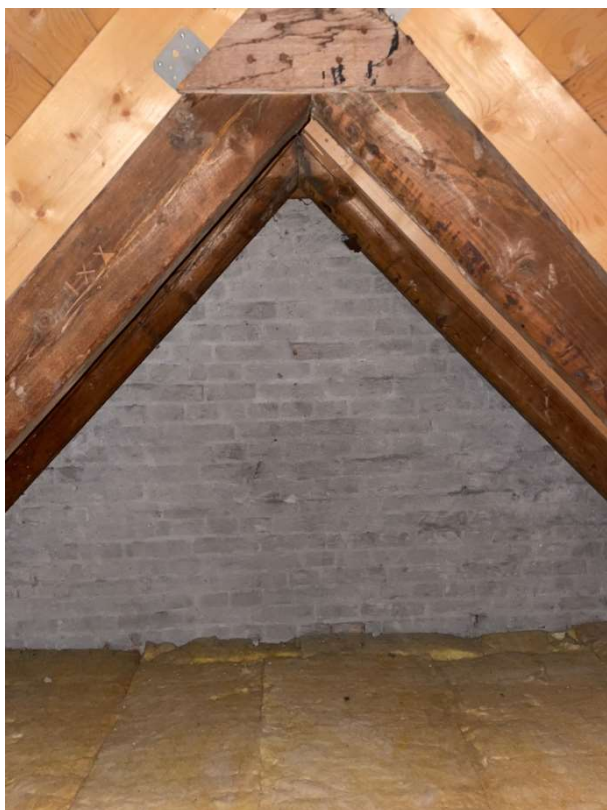
Gavl vægge er kontrolleret visuelt på indvendig side af spidsloft - og fremstår i tilstrækkelig stand.

Gavlægge mod naboejendomme - fremstår i god stand på indvendig side

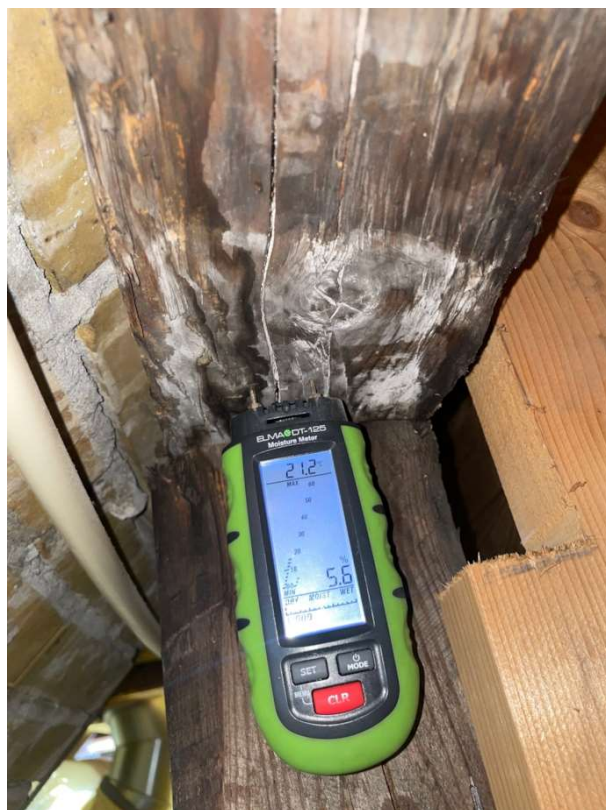
Der er omkring udveksling ved skorsten konstateret hvide aftegninger. Disse vurderes ikke at kunne henledes til tilstedeværelse af f.eks. skimmelvækster.  
Der er foretaget indstiksmåling med et fugtindhold på 5,6% hvilket er tilladeligt.

Indstiksmåling omkring udtræk

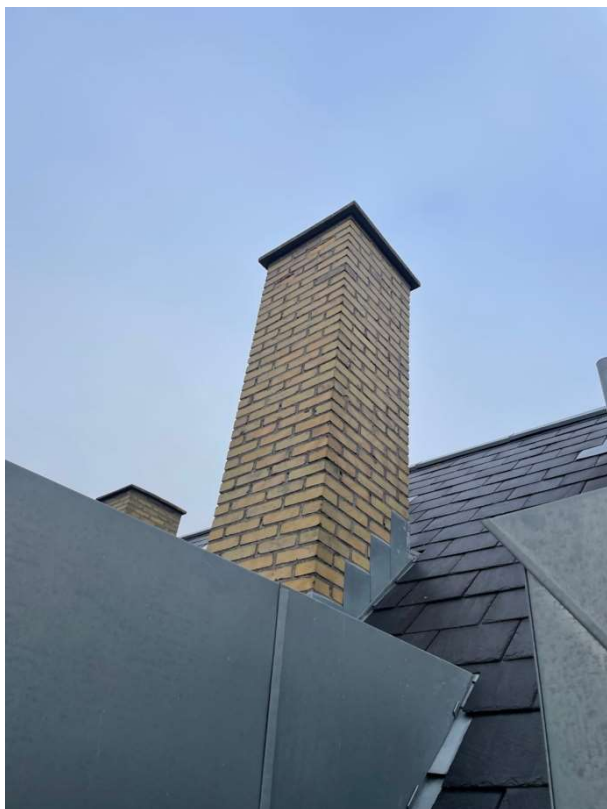
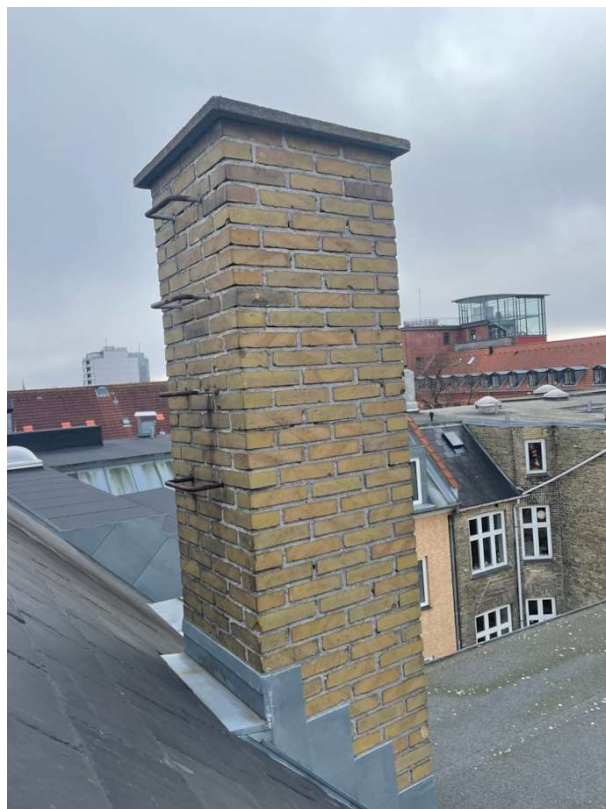
Der kunne ved besigtigelsen konstateres lokale områder med svindrevner, udvaskede og porøse fuger.

Skorsten fremstår med lokale svindrevner - og udfaldne mørtelfuger

Det anbefales derfor, at der fra foreningens side afsættes økonomi til genopretning af skorsten mod gården. Dette kan med fordel udføres i synergi med genopretning af facader.

**Tag** Skorsten mod gård eftergås for pudsafskalninger, revner, huller i fuger, løstsiddende inddækninger og manglende eller udvaskede/porøse fuger.

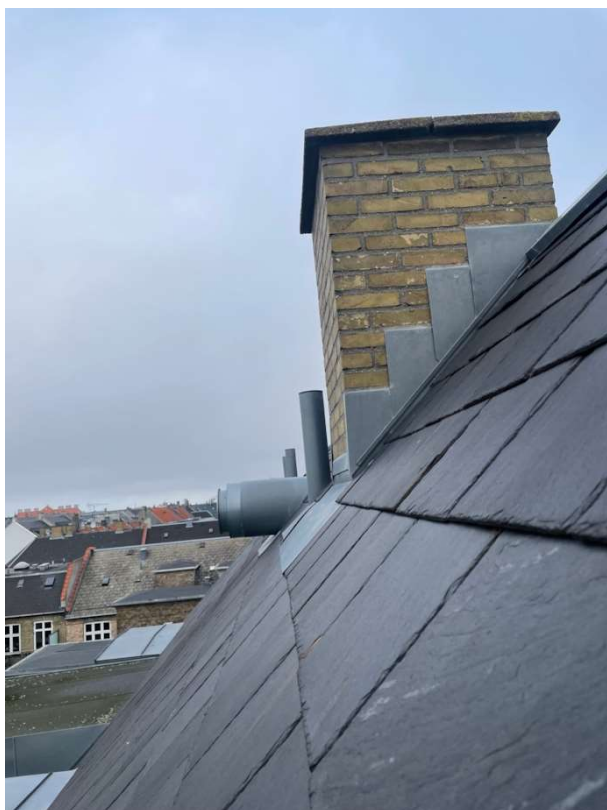
Lille skorsten er udført med optrappet inddækninger. Fremstår i god stand

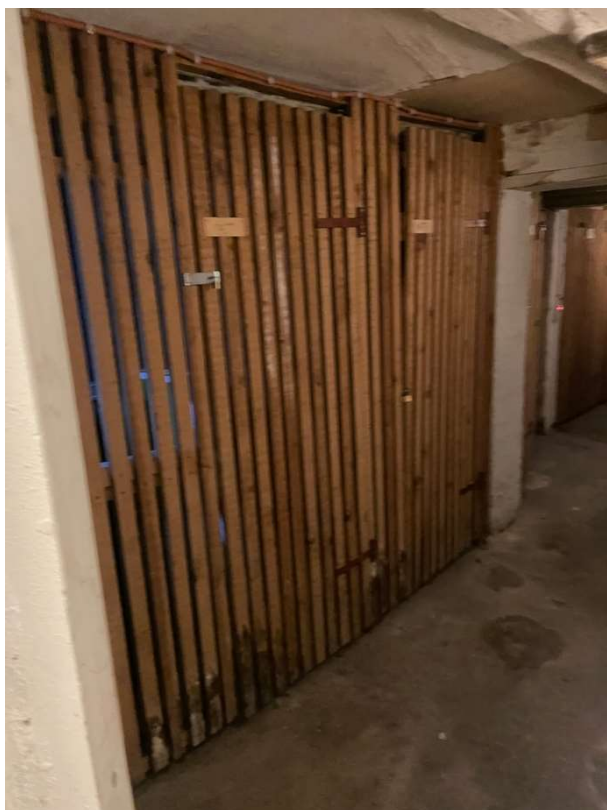
Depotrum er udført som delvist åbne - af udtryk som gitterrum. Mulighed for gennemstrømning vurderes dog reduceret.

Doptrum er udført som gitterdepoter

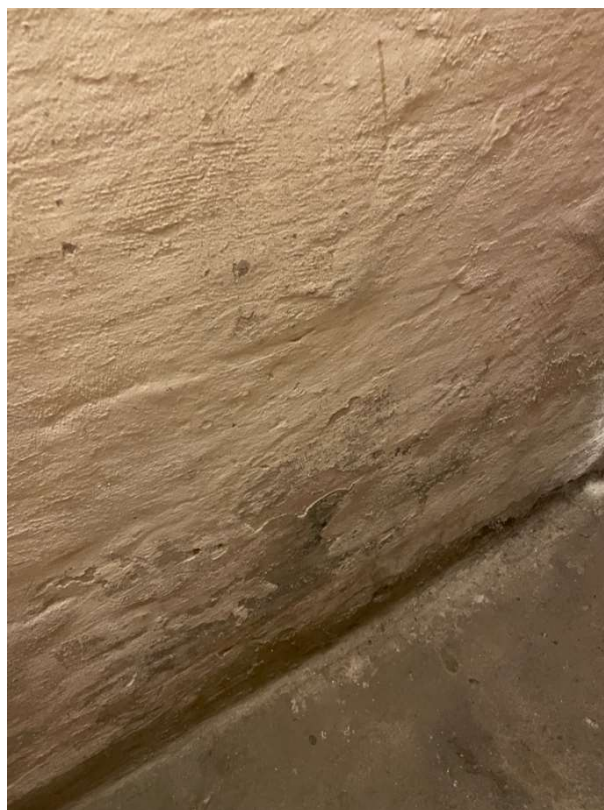
Der er ved gennemgangen konstateret tydelige tegn på opstigende grundfugt i kælderen, som kommer til syne ved afskalning af vægpuds. Dette skyldes opstigende fugt fra jorden under ejendommen samt terræn.

Tegn på opstigende grundfugt

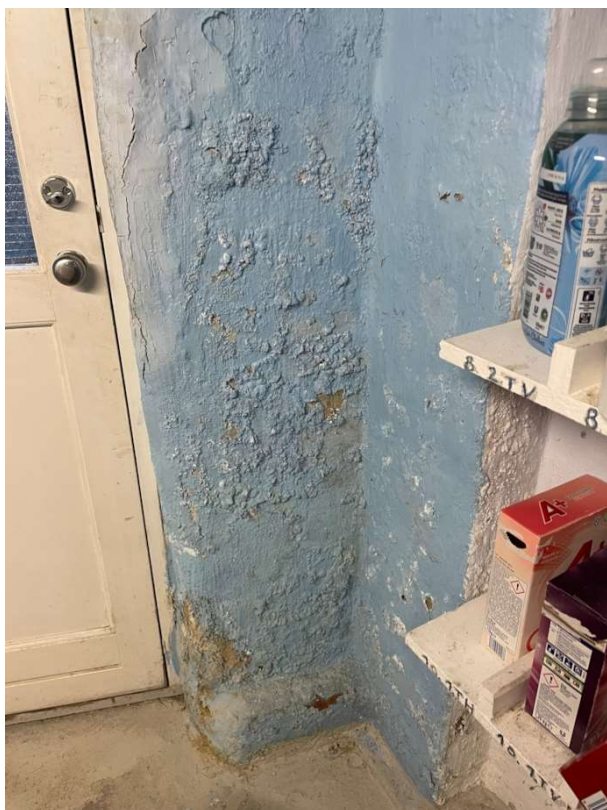
- ◆ **Kælder** Der er flere områder med salpeterudtræk og manglende vedhæftning i puds på kælderydervægge. Skaderne er jævnt fordelt på kælderydervæggene.  
Fugtpåvirkede områder nedbankes for puds og reetableres med diffusions åbent materiale som eksisterende.

Opstigende grundfugt samt saltudtræk

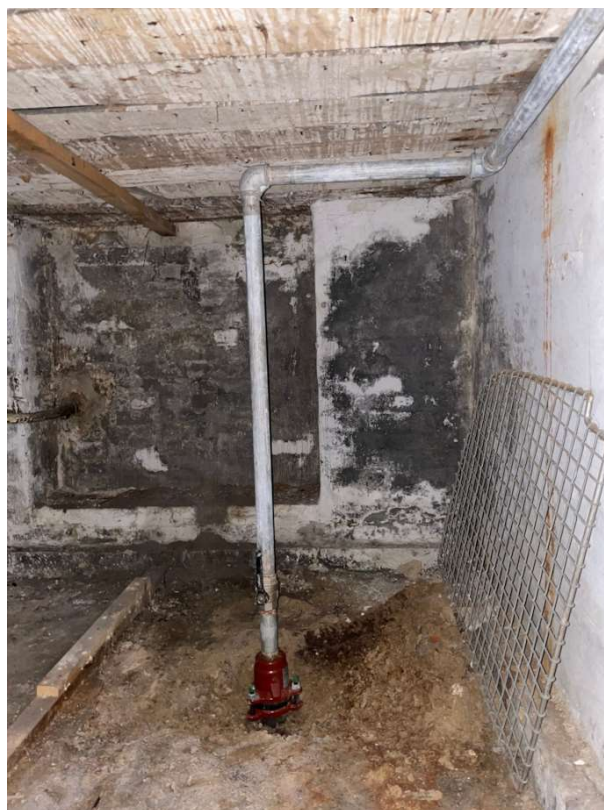
I et kælderlokale mod gade er der konstateret en betydelig reduktion af etageadskillelsens brandtekniske egenskaber. Her er pudsbehandling nedtaget - uden at blive reetableret.

Utilstrækkelig etageadskille samt opfugtet kælderydervæg

Det anbefales, at der af foreningen budgetteres med et kommende genopretningsarbejde af etageadskillelsen mod kælder. Der anbefales, at der udføres en komplet renovering af denne for at opretholde ejendommens samlede brandmæssige passive funktioner.

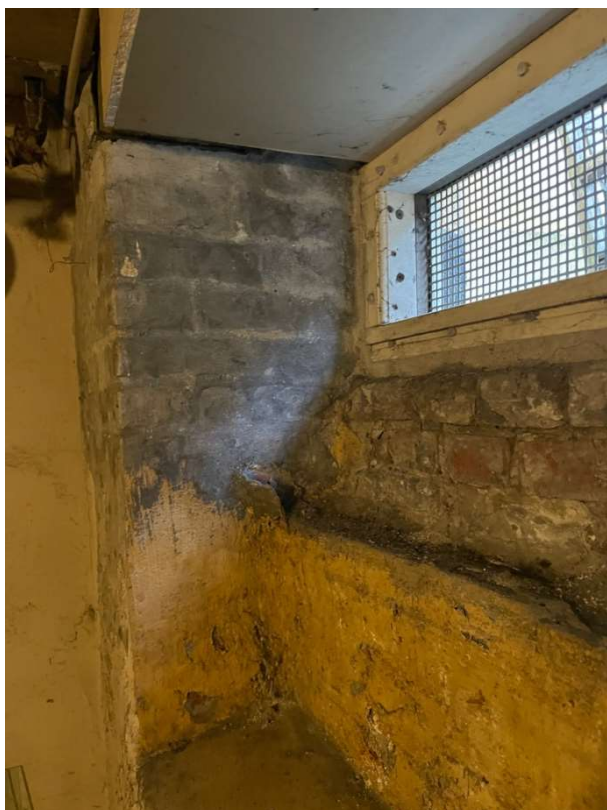
Ved besigtigelsen kunne det konstateres, at der i alle kældervinuder er monteret en rist i det ene vindueshul - i stedet for et vindue. Dette for at sikre ventilation i kælderen da denne blandt andet anvendes som tørrekælder.

De gode hensigter med naturlig ventilation kan dog risikere at gøre mere skade end gavn.

Princip for riste monteret i vinduespartier

Grundet generelle brugsmønstre vedr. kælderarealer tilknyttet andels- og ejerforeninger, anbefales det at der etableres mekanisk behovstyret ventilation i kælderen. Dette kan eksempelvis udføres med etablering af DUKA-ventiler i kælderydervæggene.

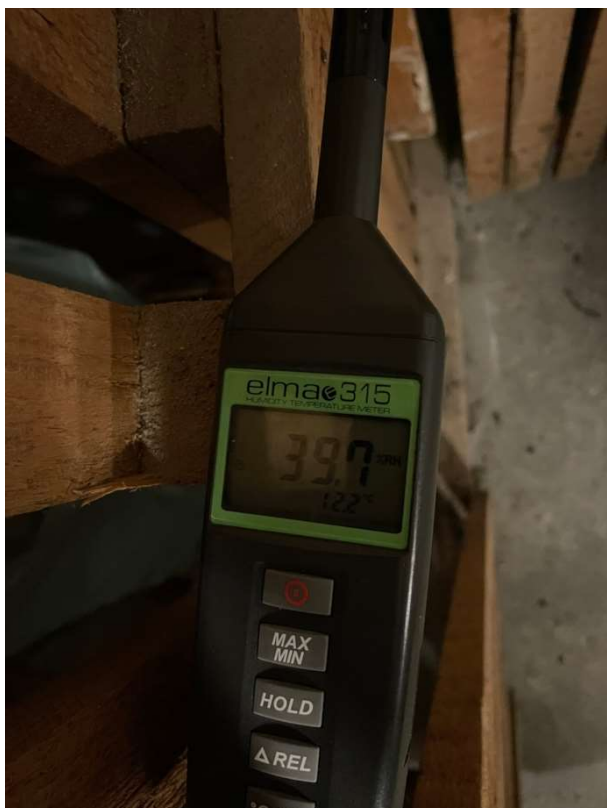
Der er ligeledes foretaget målinger af den relative luftfugtighed ved vaskerum på 39,7% ved 12,2 grader - hvilket ikke er risikobehæftet.

Måling af den relative luftfugtighed: 39,7% ved 12,2 grader

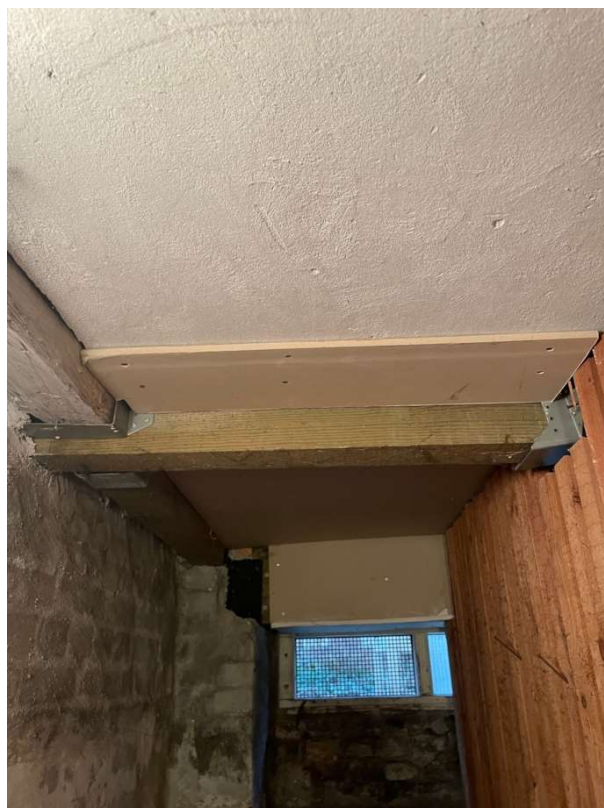
I forbindelse med ovenstående, bør der ligeledes foretages en undersøgelse af lovligheden vedr. indgreb udført i bærende bygningsdele. Der er ved besigtigelsen konstateret udført udvekslinger i etageadskillelsen.

Det har ikke været muligt at tilgå materiale på byggesagsarkivet - hvorfor udførelsen både hvad angår statiske og brandmæssige egenskaber ikke vurderes som lovlig.

Lovlighed af indgreb i etageadskillelse bør undersøges nærmere

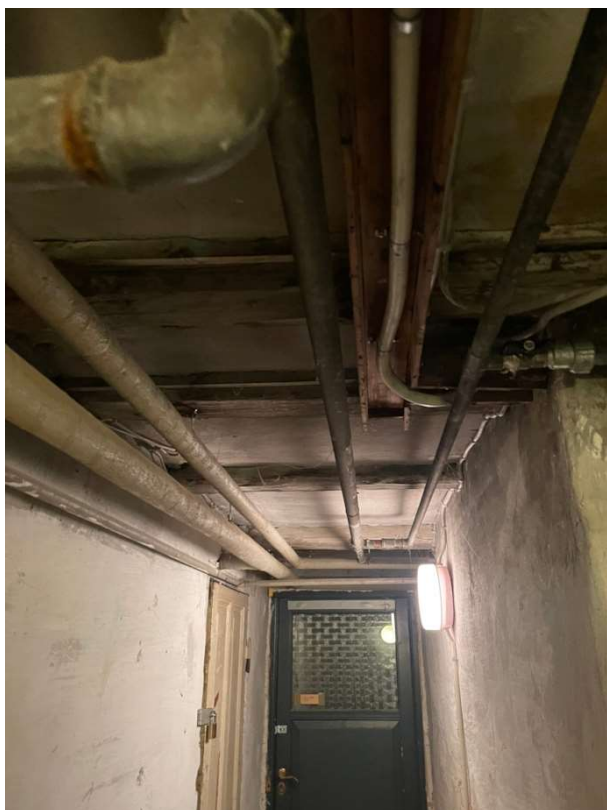
Lofterne/dæk over kælder er en brandteknisk sektionsadskillelse, hvorfor denne skal være intakt for at opretholde den samlede brandsikkerhed i ejendommen. Der er ved gennemgangen jævnt fordelt i kælderen konstateret renoveringsparat loftspuds, blotlagte etagebjælker samt utilstrækkeligt udførte reparationer af loftbeklædningen.

Utilstrækkelig brandsikring af bjælkelag

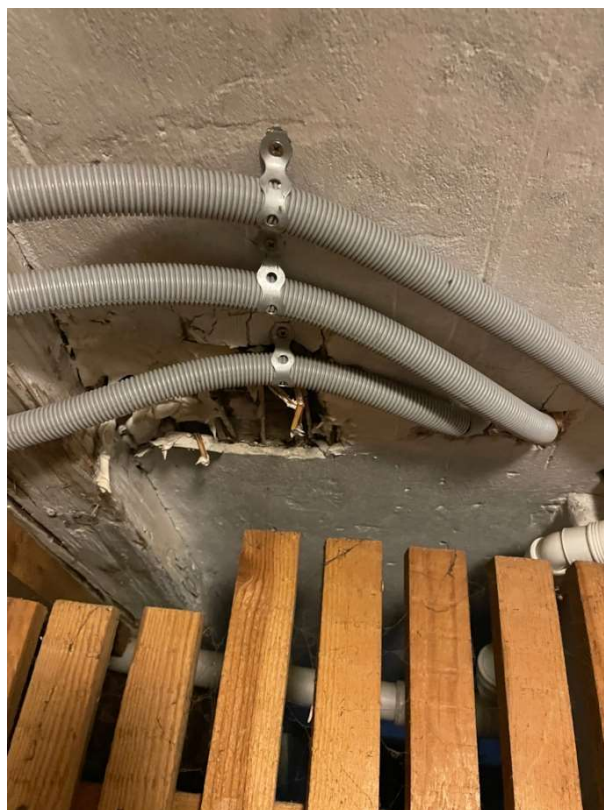
Utilstrækkelig gennemføring i etageadskillelse - generelt billede af gennemføringer
