### 3. FACADER/SOKKEL

## 4. VINDUER

## 5. UDVENDIGE DØRE

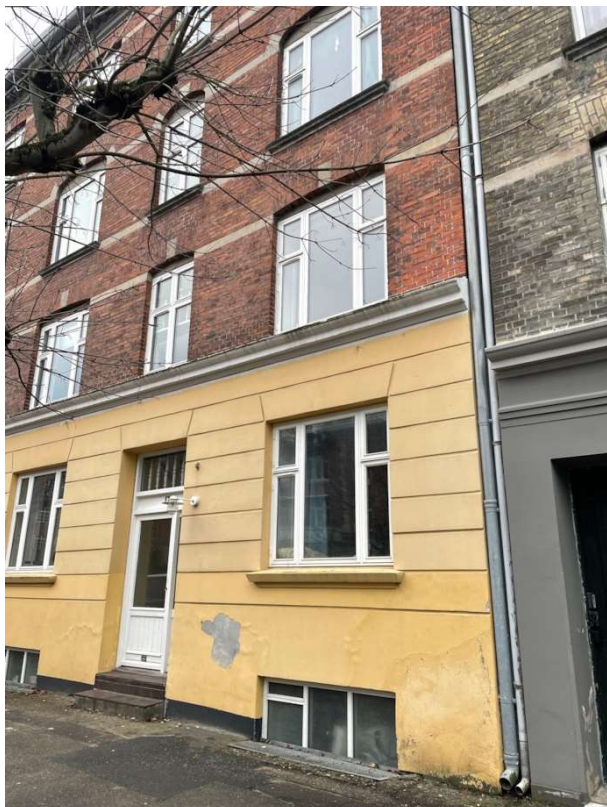
Facade mod gade: Opfugtet underfacade

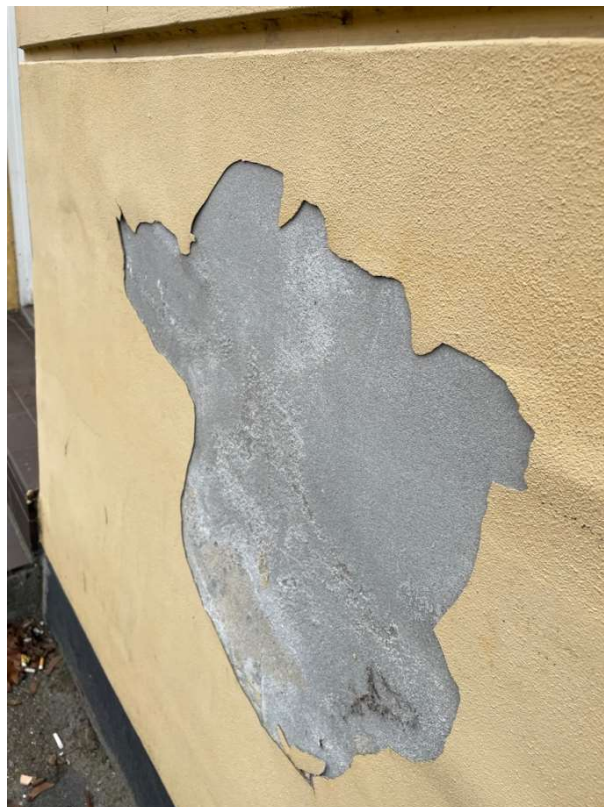
Facade mod gade: Opfugtet underfacade

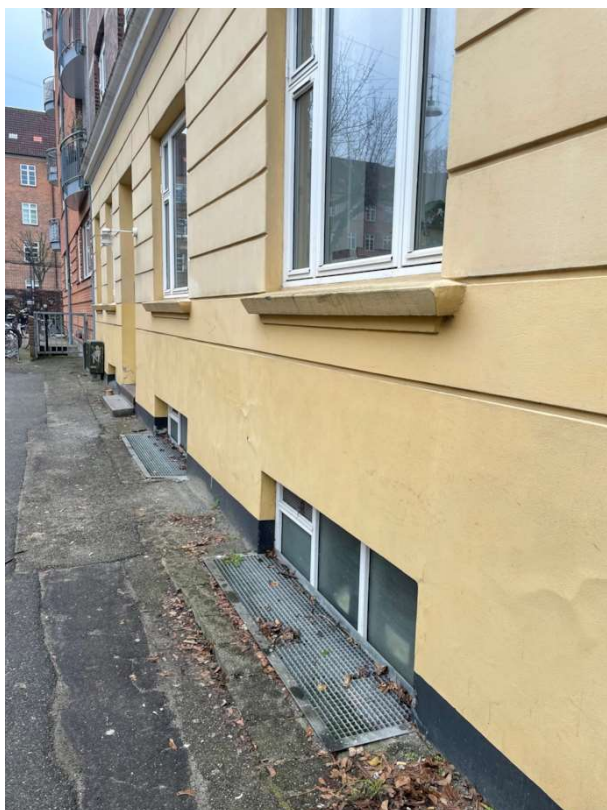
Facade mod gade: Opfugtet underfacade

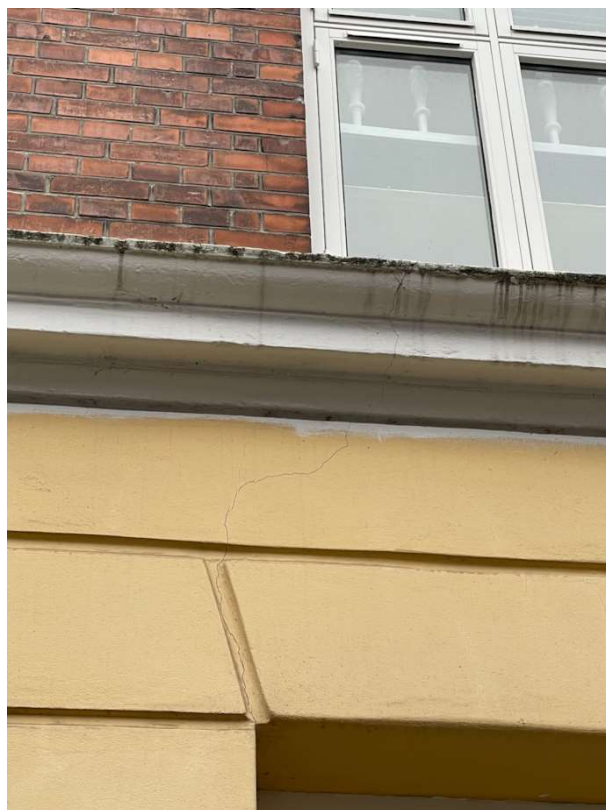
Det oprindelige murværk fremstår generelt med svindrevner, porøse/ udvaskede fuger samt forvitrede tegl. Forholdet kommer i størst omfang til syne omkring vinduesbrystninger, spejle over vinduespartier, og det vandrette gesimsbånd mellem første og anden sal.

Facade mod gade: Revnedannelse omkring gesimsbånd

Renovering af det blanke murværk, overfacade anbefales udført indenfor 1-2 år, for at undgå et tiltagende skadesbillede. Her henvises blandt andet til det organiske bjælkelag med vederlag i ydervæggene, samt risiko for vandindtrængen omkring vinduesåbninger.

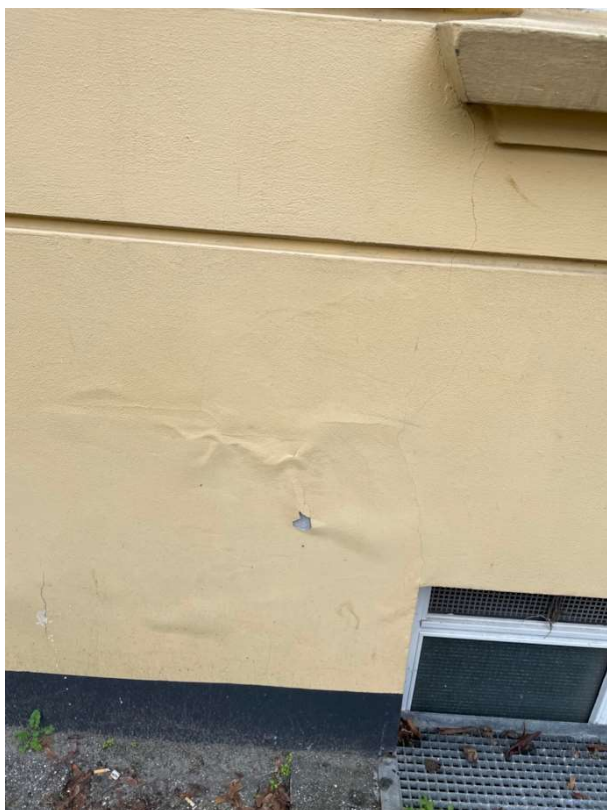
Facade mod gade: Opfugtet underfacade

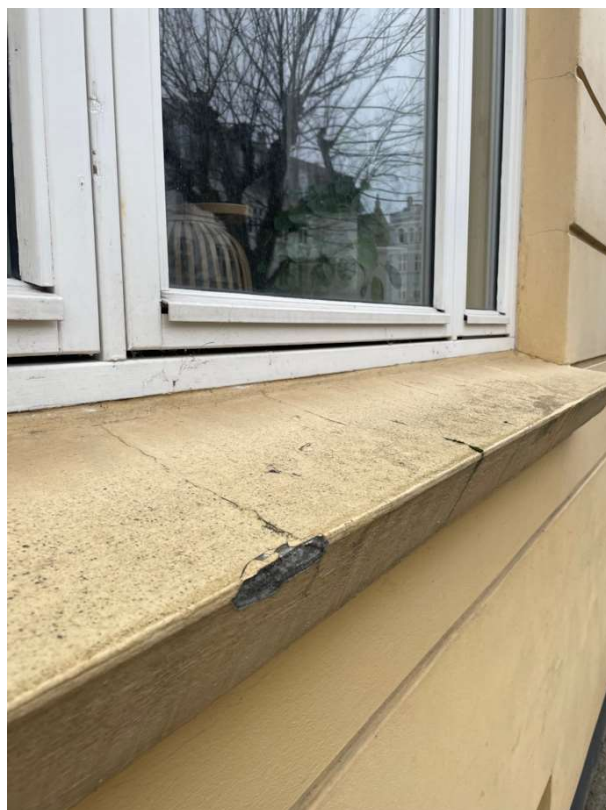
Sålbænke er udført i beton, og fremstår generelt som renoveringsparate, med revnedannelser samt områder med begyndende nedfald af puds. Der er ved besigtigelsen konstateret 9 stk. sålbænke omfattende med revnedannelse.

Renovering vurderes ikke som værende tilstrækkelig, hvorfor sålbænkenes levetid vurderes overskredet.

Flere af forholdene i det samlede skadesbillede på facaden mod gaden vurderes direkte at kunne henledes til sålbænkenes utilstrækkelige stand, samt manglende vedligehold. Disse anbefales derfor udskiftet.

Facade mod gade: Revnedannelse i støbte sålbænke

- ◇ **Facade mod gade** Eksisterende støbte betonsålbænke nedtages og erstattes med sålbænke udført i skifer. Disse indmures 30-40mm ind i teglvæg, og afsluttes med sandstrøget elastisk fuge.
- Nærværende er inkl. stilladsudgifter. Oversalg: kr. 120.000,-

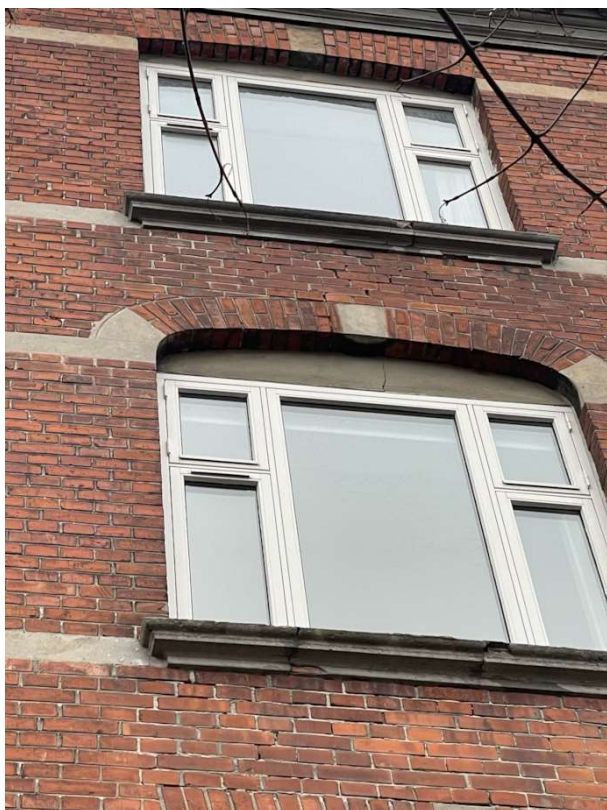
Facade mod gade: Porøst og udvasket murværk, sætningsskader og revnedannelse i sålbænke

- ◇ **Facade mod gade** Fuger omkring frostsprængte teglsten udhugges og defekte sten fjernes. Der indmures nye teglsten i samme, udformning og farve. Fugemørtel ved udskiftede sten skal være i samme farve og styrke som eksisterende.
- Defekte fuger udskæres/fræses i nødvendige dybde. Efter rengøring og vanding udføres nye mørtelfuger i styrke og farve som oprindelige fuger. Arbejdet udføres i henhold til fabrikantens anvisninger.
- Nærværende er inkl. stilladsudgifter. Oversalg: kr. 120.000,-

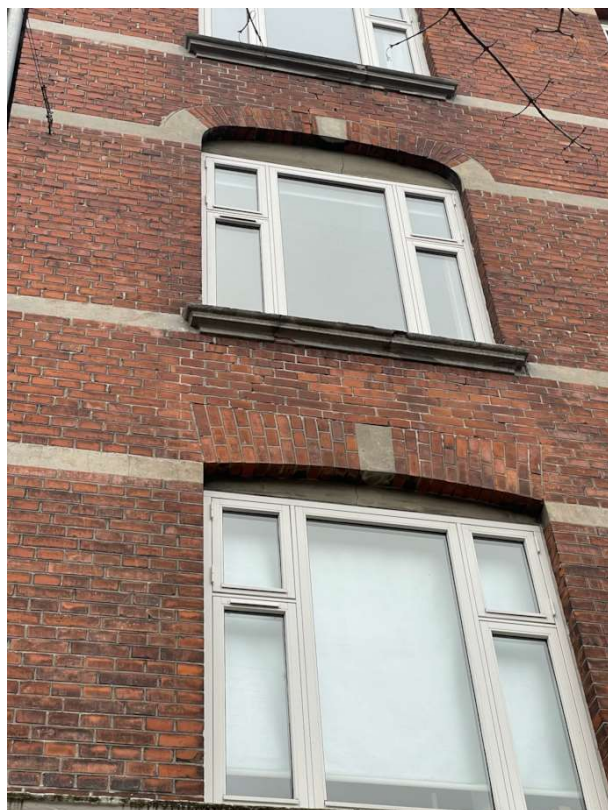
Facade mod gade: Revnedanner i spejle

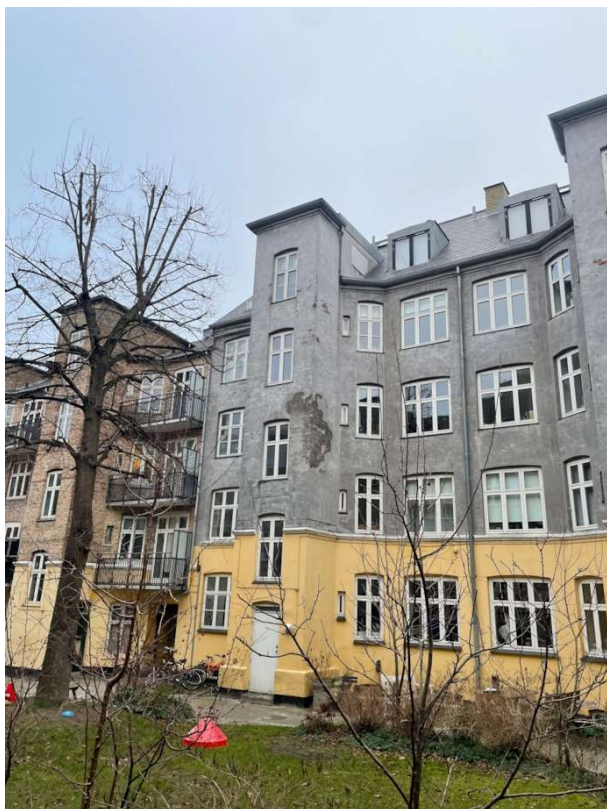
Med afsæt i det besigtigede, vurderes det efter bedste evne at gårdfacaden i samme udtryk som gadefacaden har været udført med puds på underfacade samt blankt murværk på overfacade. Grundet murværkets udsatte placering, og evt. manglende vedligehold er overfacaden blevet renoveret med tyndpuds. Samme behandling er påført underfacaden på den eksisterende grovpuds.

Gårdfacade: Udført med pudset underfacade og tyndpuds på overfacade

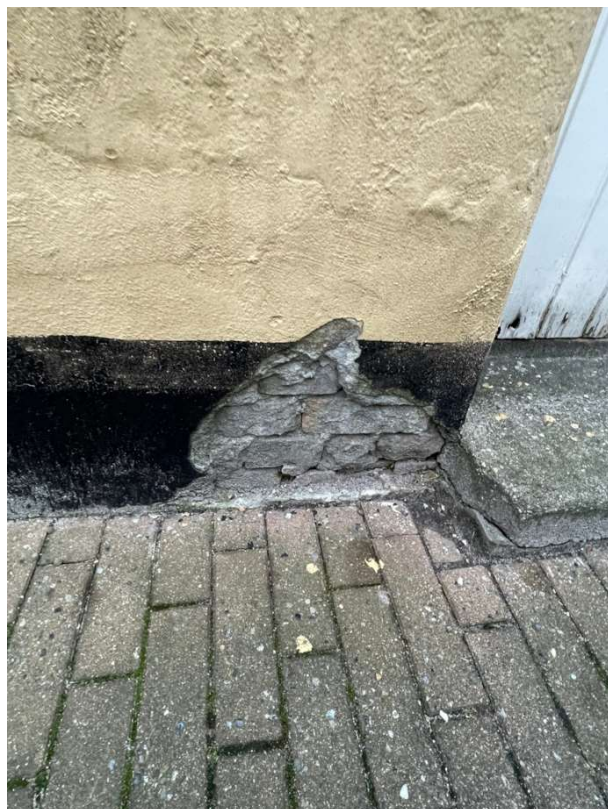
Jævnt fordelt over facaderne er der konstateret revnedannelser. Skadesbilledet ses dog i størst koncentreret omfang omkring terræn samt trappetårn. Den udførte pudsbehandling vurderes ikke at være diffusionsåben i et tilstrækkeligt omfang, udført iht. rette principper samt udført på murværk som ikke har haft de rette forudsætninger for behandlingen.

Facade mod gård: Opstigende grundfugt og nedfald af sokkelpuds

- ◆ **Facade mod gård** Defekte og porøse fuger udskæres/fræses i nødvendigt omfang. Efter rengøring og forvanding efterfyldes med mørtel i samme styrke og farve som eksisterende fuger. Eventuel defekte teglsten i sokler fjernes og nye teglsten indmures i samme type som eksisterende.

Løst puds fjernes, revner udkradses og væddes inden de udstøbes. Ny facadepuds udføres jf. gældende anvisninger.

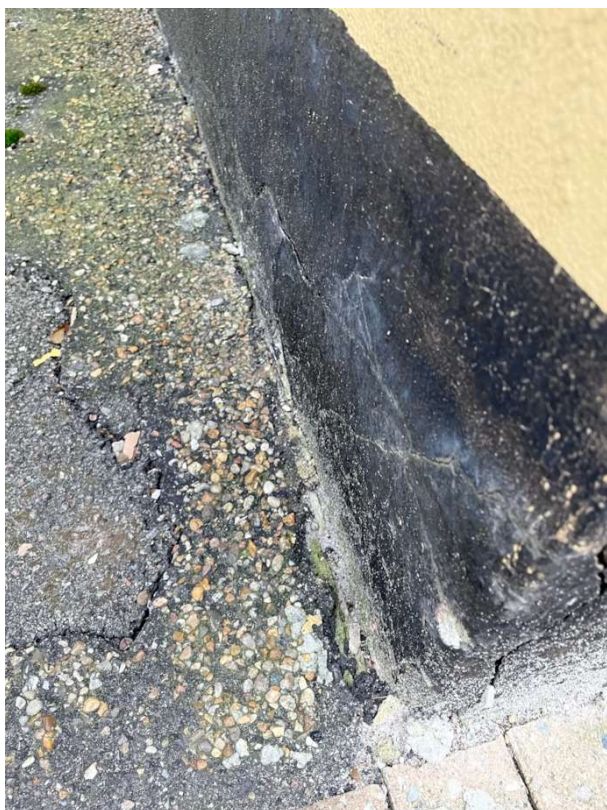
Facade mod gård: Opstigende grundfugt og nedfald af sokkelpuds

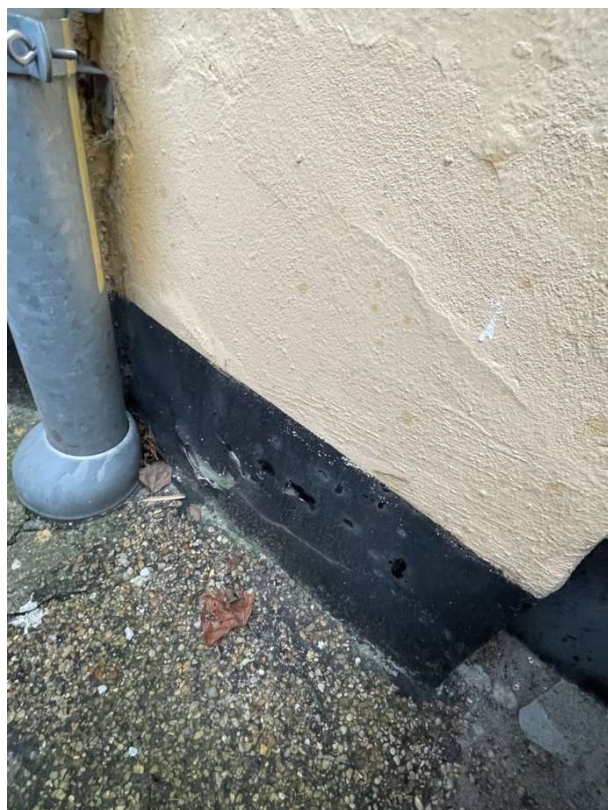
Facade mod gård: Opstigende grundfugt og revnedannelse i pudsbehandling

- ◇ **Facade mod gård** Fremtidige ændringer i bredden af en revne reduceres ved - på tværs af revnen - at skære riller pr. ca. 200mm (3 skifter), hvori der indstøbes (i cementmørtel 1:4) korrugeret, rustfrit stål (kamstål ø6mm eller en såkaldt "musetrappe") - så vidt muligt 500mm på hver side af revnen.

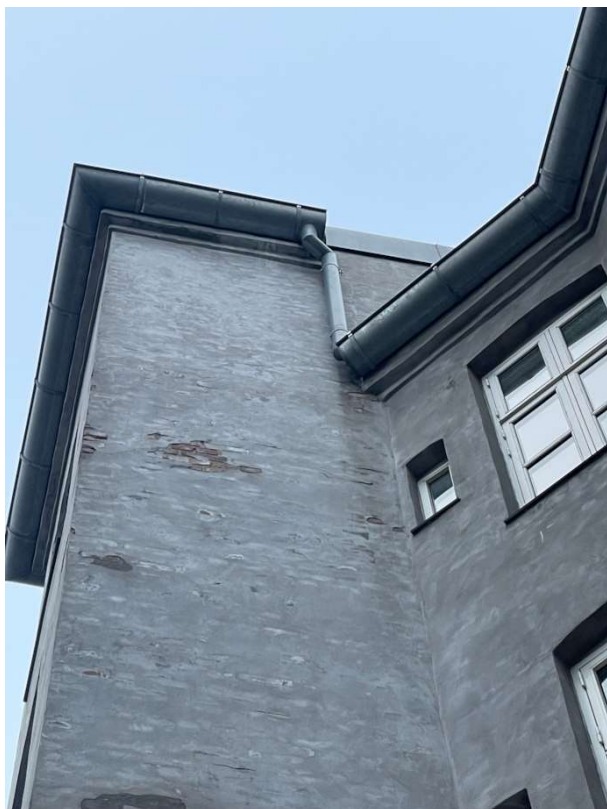
Tyndpuds stiller generelt større krav til styrken, kvaliteten og frostfastheden i det underliggende murværk som enten blank mur som grovpuds. Tyndpuds kan derfor absolut ikke anvendes til at "forstærke" eller "redde" ældre forvitret murværk. Tværtimod, tyndpudsen vil i de fleste tilfælde fremme forvitringen, bl.a. fordi pudsens i større eller mindre grad vil nedsætte vandets fordampningshastighed fra murværket.

Forholdet omkring pudsnedfald vurderes kan henledes til den udsatte placering og et generelt manglende vedligehold.

Facade mod gård: Nedfald af tyndpuds på trappetårne

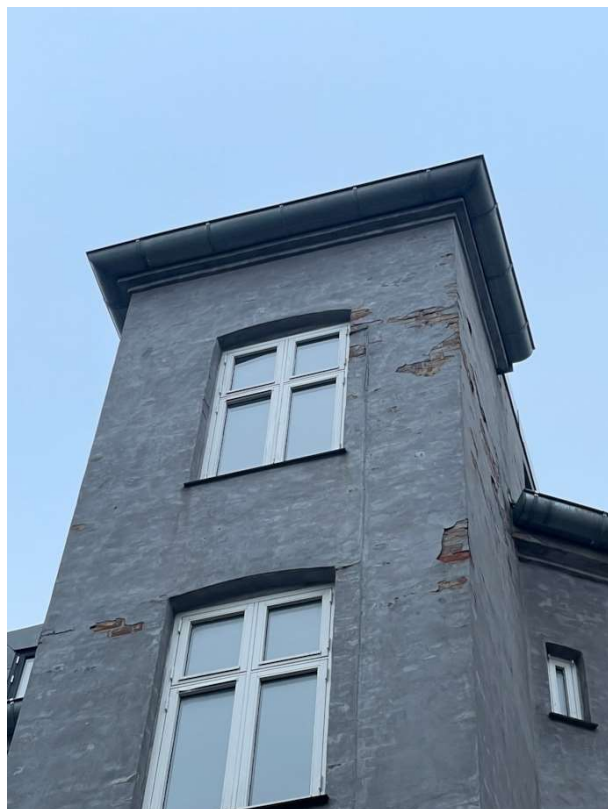
Facade mod gård: Nedfald af tyndpuds på trappetårne

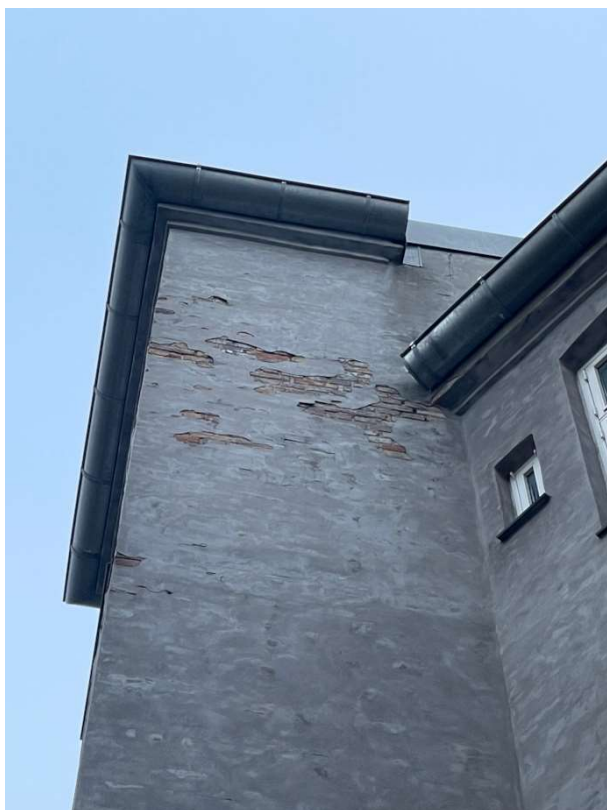
Facade mod gård: Nedfald af tyndpuds på trappetårne

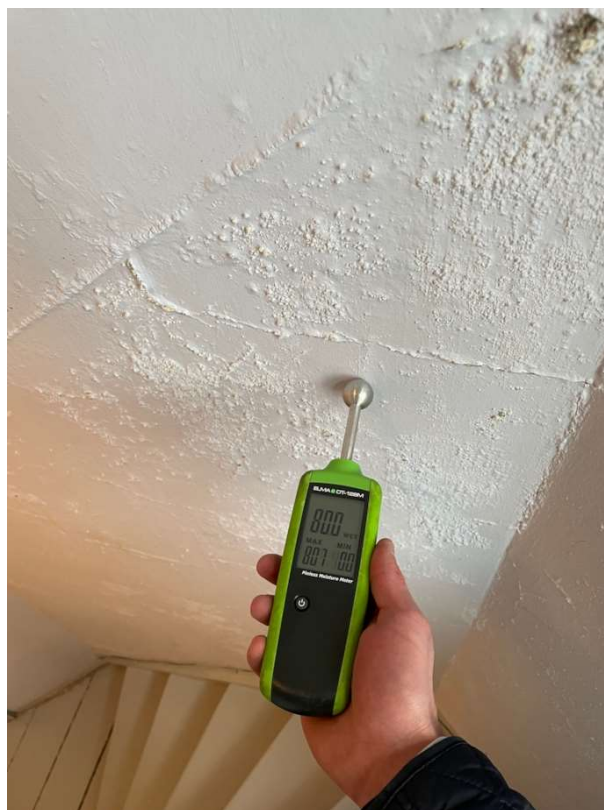
Der er på indvendig side af det udvendige pudsnedfald i bagtrapper foretaget fugttekniske overflademålinger på 80% samt tydeligt saltudtræk.

Facade mod gård: Fugtmåling på indvendig side af pudsskade, trappetårn - 80%

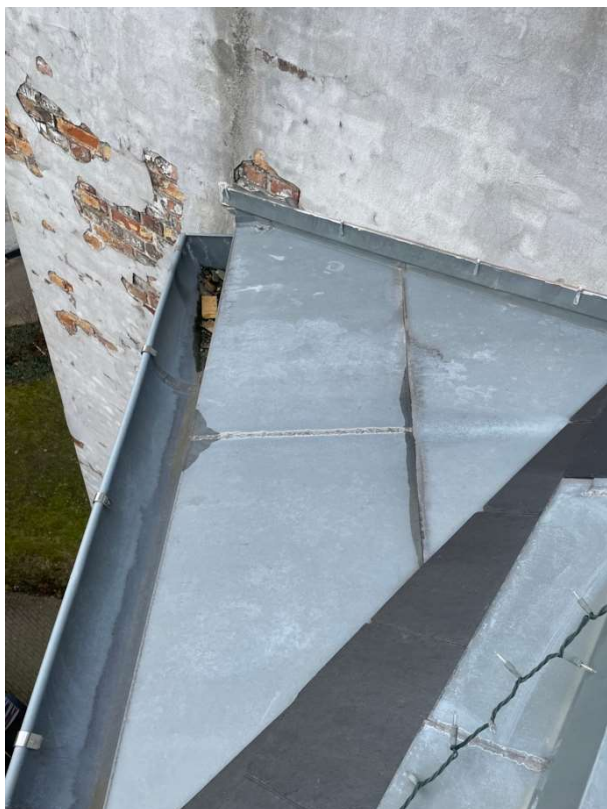
Facade mod gård: Nedfald af tyndpuds på trappetårne

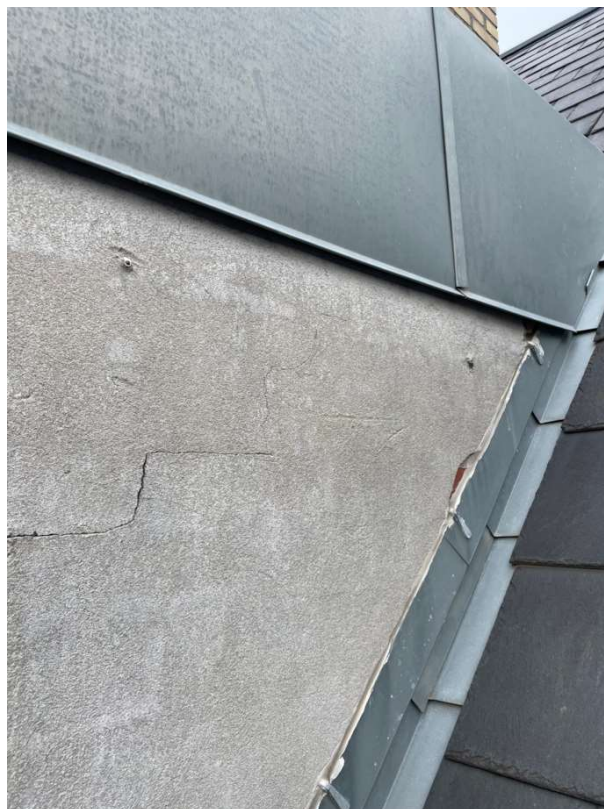
Facade mod gård: Revnedannelse i murværk - omkring trappetårne

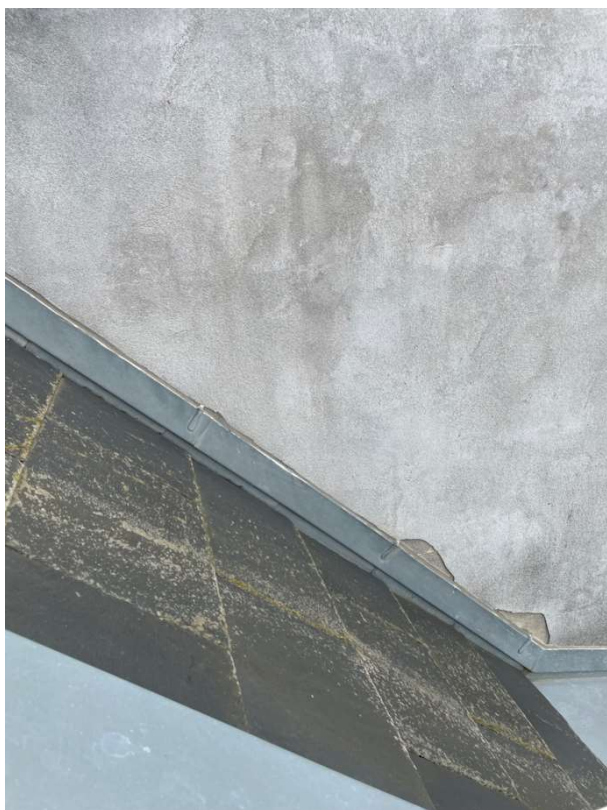
Facade mod gård: Nedfald af tyndpuds på trappetårne, flunker

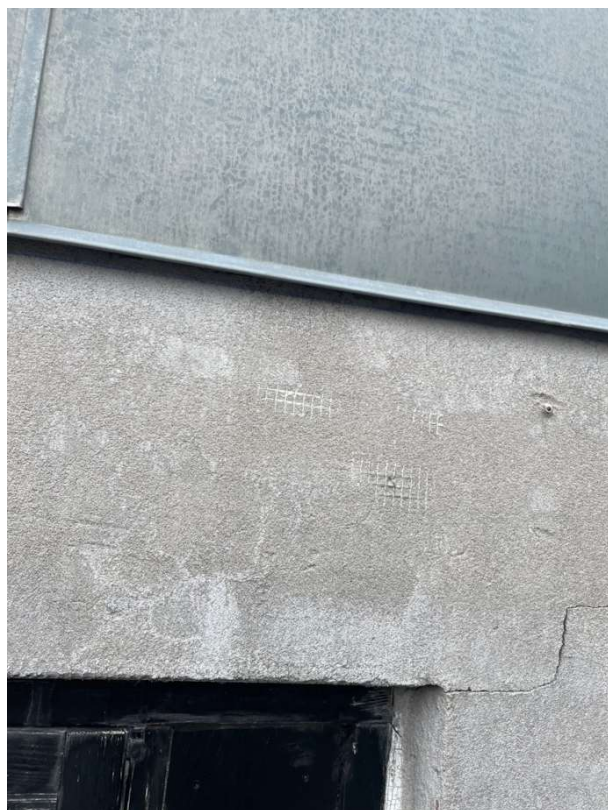
Facade mod gård: Tidligere forsøg på reparation af tyndpuds

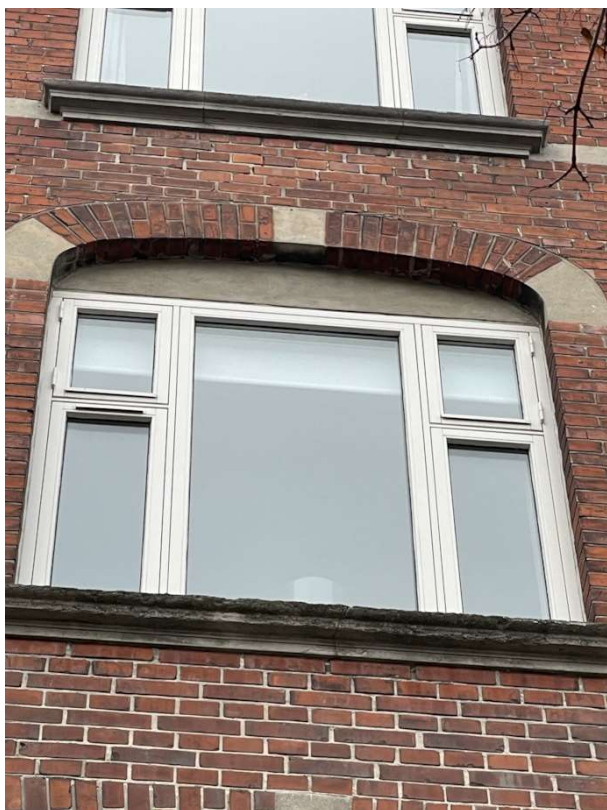
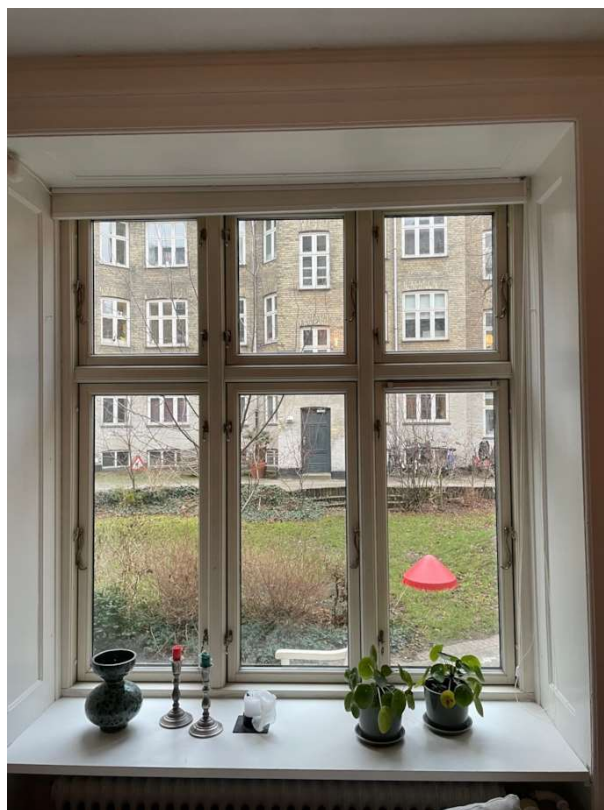
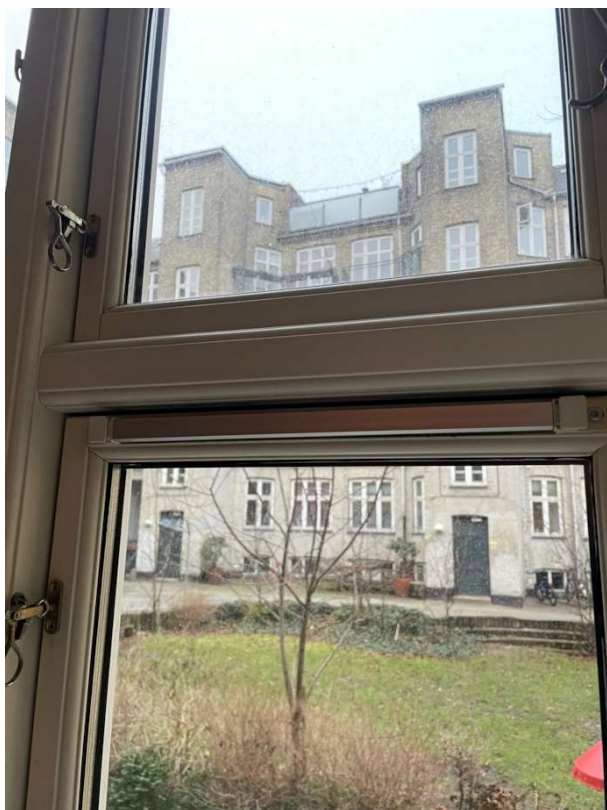
På besigtigelsen kunne det konstateres, at der er udført friskluftventiler i vinduerne mod gade og gård.

For at sikre et grund luftskifte i lejlighederne, anbefales det at alle beboere oplyses omkring vigtigheden af at friskluftventiler skal stå åbne. Dette anbefales særligt for rum med periodevis forhøjet luftfugtighed, som eksempelvis køkkener og soveværelser. Ved besigtigelsen var størstedelen af spalteventilerne lukket.

Vinder (træ/træ) - er udført med spalteventiler

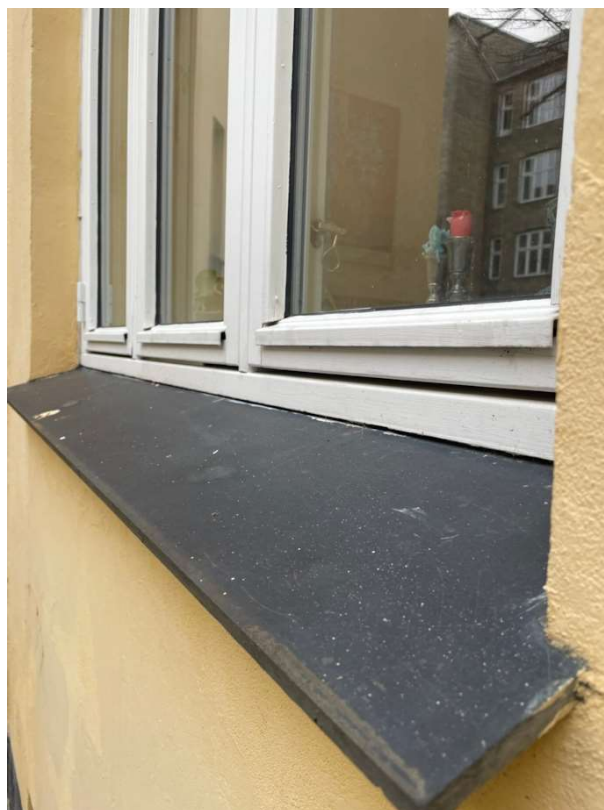
Bundfuge omkring gårdvinduer finder ikke anvendelse omkring terræn

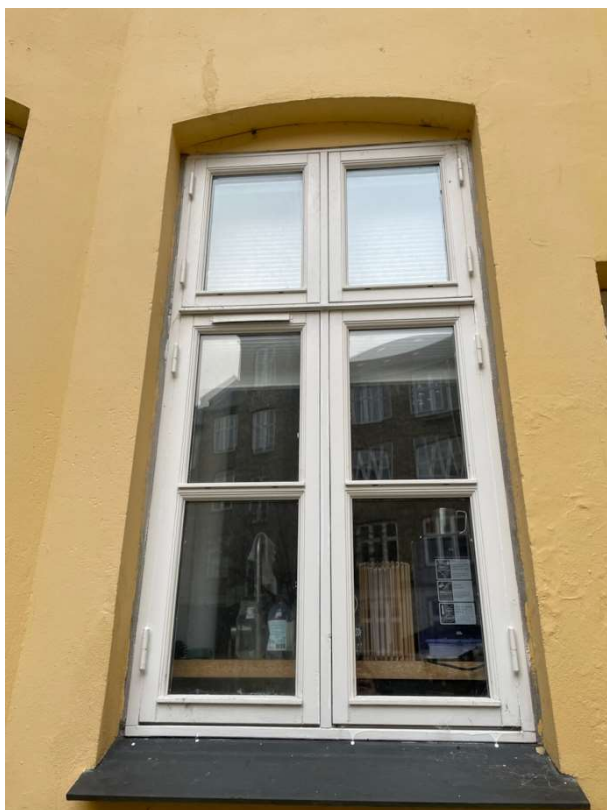
Bundfuge omkring gårdvinder finder ikke anvendelse omkring terræn

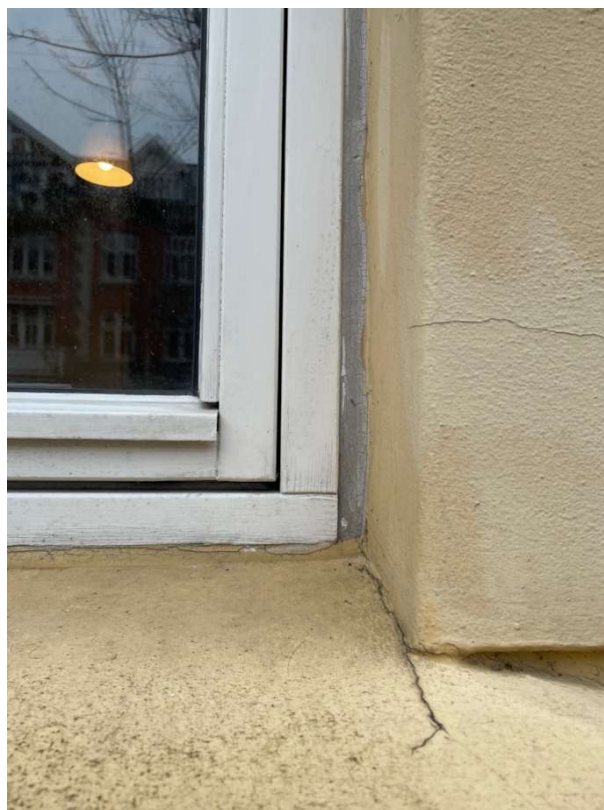
Begyndende fugebrud/revne

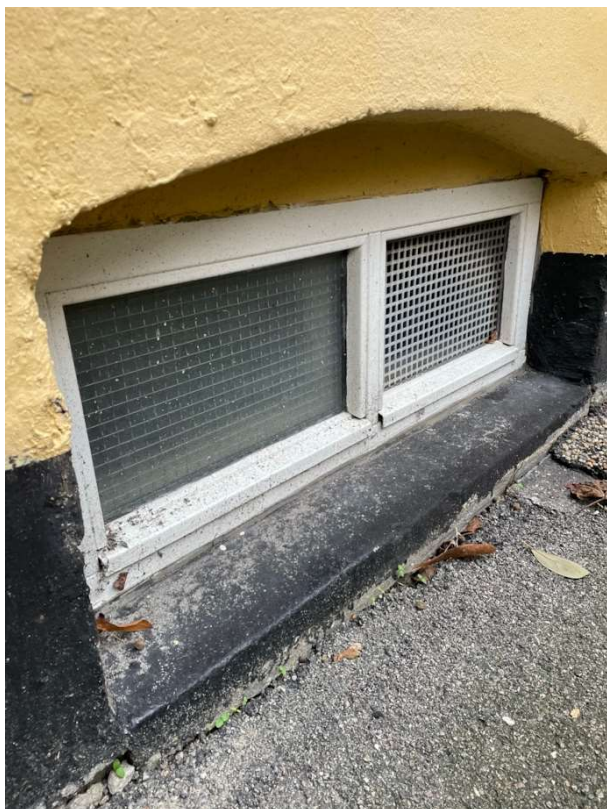
Kældervinduer, hvor der er monteret en ventilationsrist for sikring af ventilation af kælderarealerne anbefales tilvejebragt.

Kældervinduer udført med rist - medfører en konstant tilførsel af udeluft til kælder

- ◆ **Facader** Eksisterende riste udtaget og erstattes af energiride tilsvarende ejendommens øvrige partier.  
Overslaget er inkl. tætningslister.

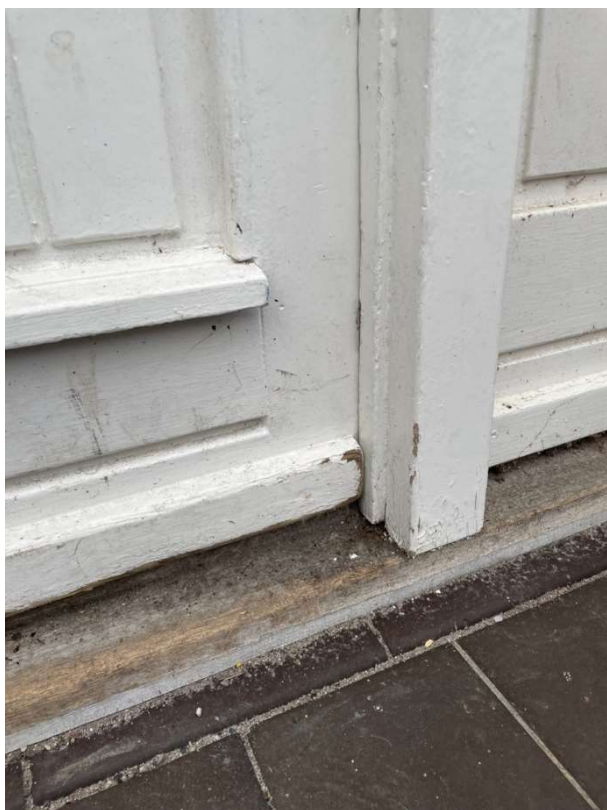
Hoveddøre fremstår kun med brugsmærker i et begrænset omfang.

Lokale brugsspor omkring opgangsdør mod gade

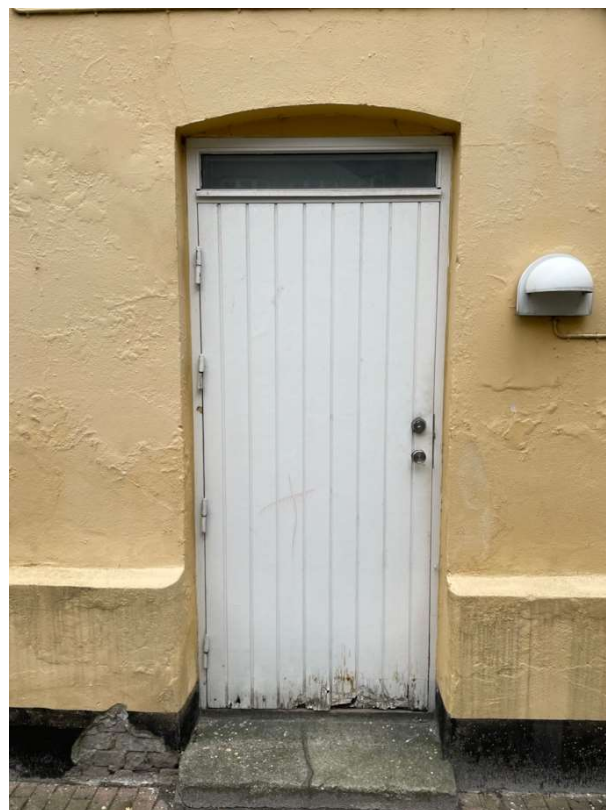
Døre til bagtrapper fremstår med delaminering og trænedbrydning omkring gæde dørblade, og fremstår med tydelige brugsmærker. Derudover ses der afskallet maling og begyndende trænedbrydning.

Renoveringsparat dør til bagtrappe

**Facadedøre** Forud for udskiftningen af døre, skal der udføres miljøscreening, for at sikre korrekt arbejdsmiljø og deponi.  
Dør udtages og erstattes med ny dør af træ/alu, som overholder gældende krav for energi jf. bygningsreglementet.
