## 6. TRAPPER

## 7. PORTE/GENNEMGANGE

## 11. VARMEANLÆG

## 12. AFLØB

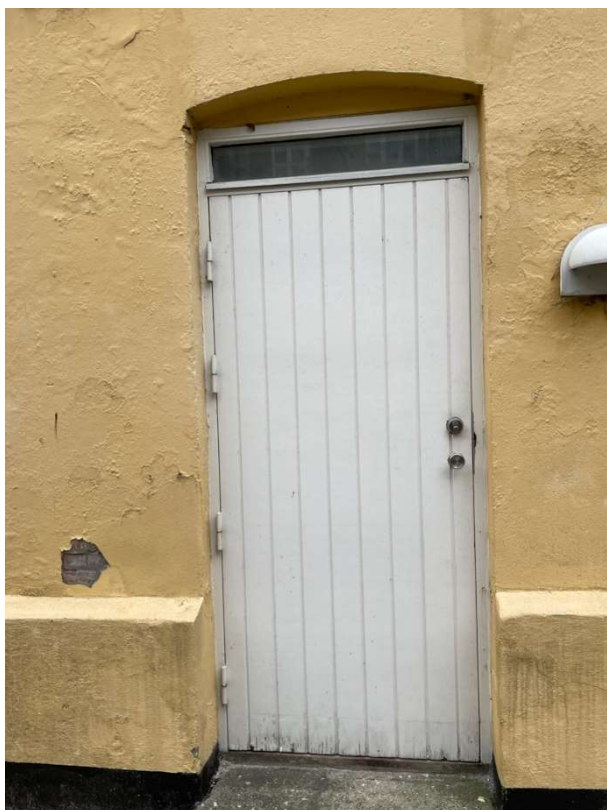
Renoveringsparat dør til bagtrappe

- Bagtrapper** Totalrenovering af bagtrapper, herunder:
- Murermæssige reparationer
  - Tømrer/snedkermæssige reparationer
  - Malermæssige reparationer
  - Renovering af trappernes stigning og grund

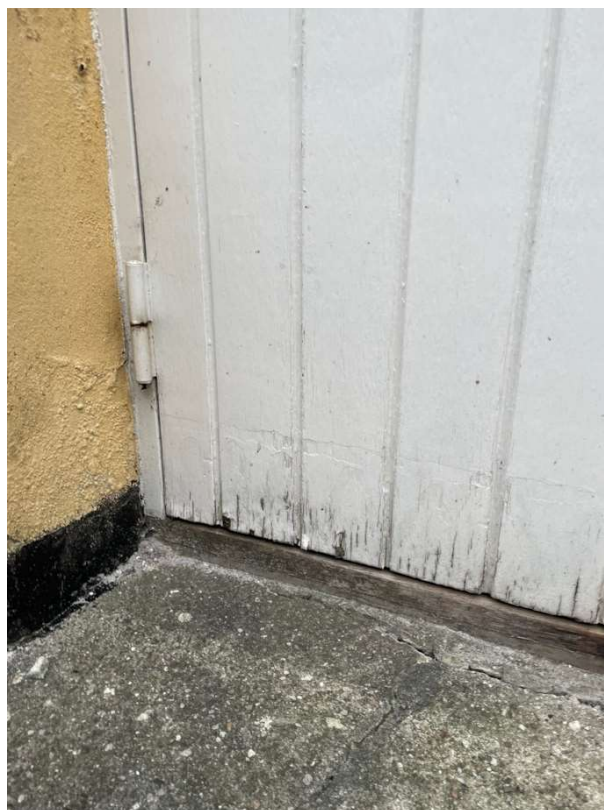
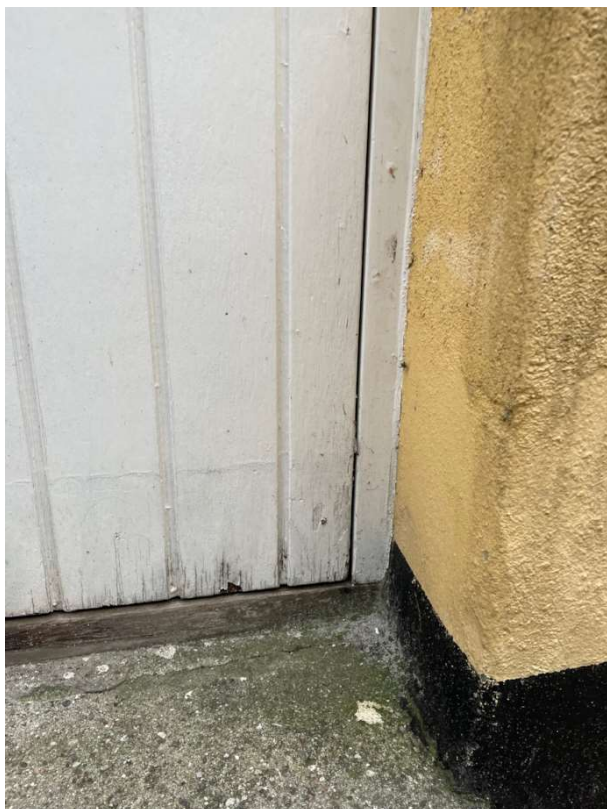
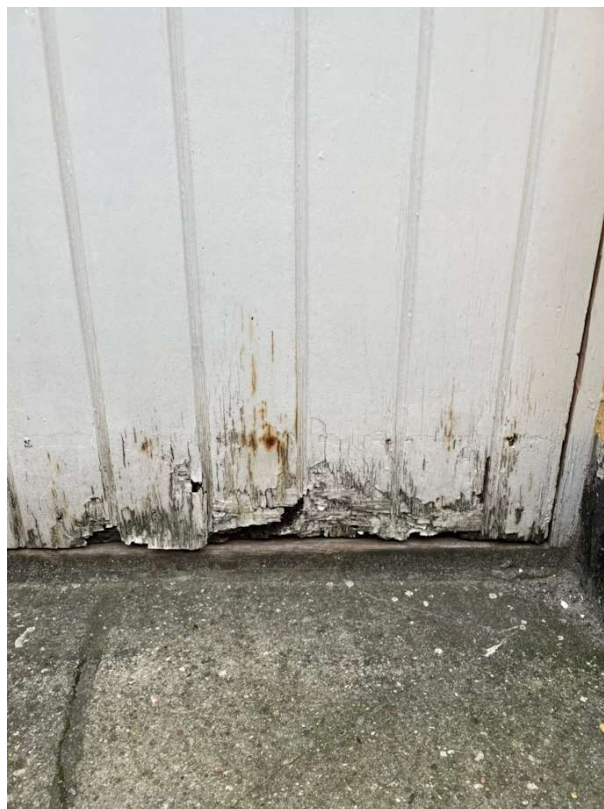
Begyndende delaminering og træedbrydning omkring gående dørblad

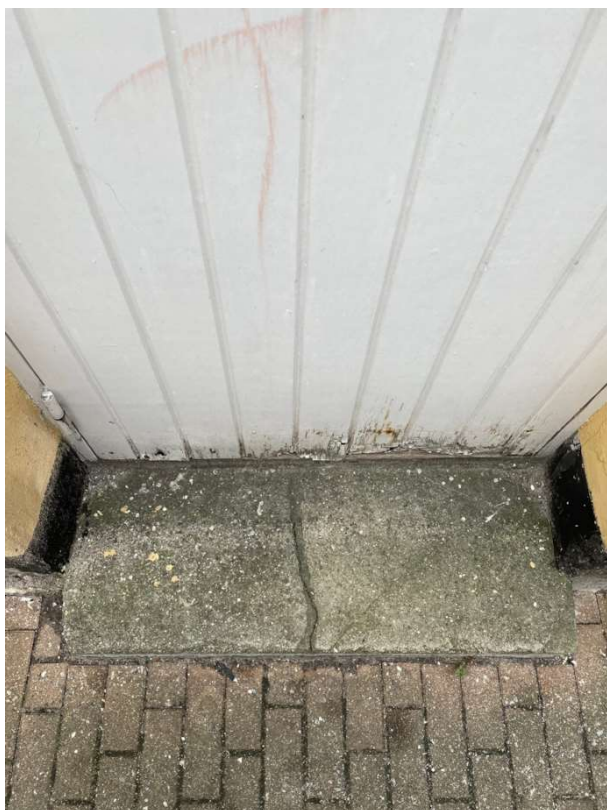
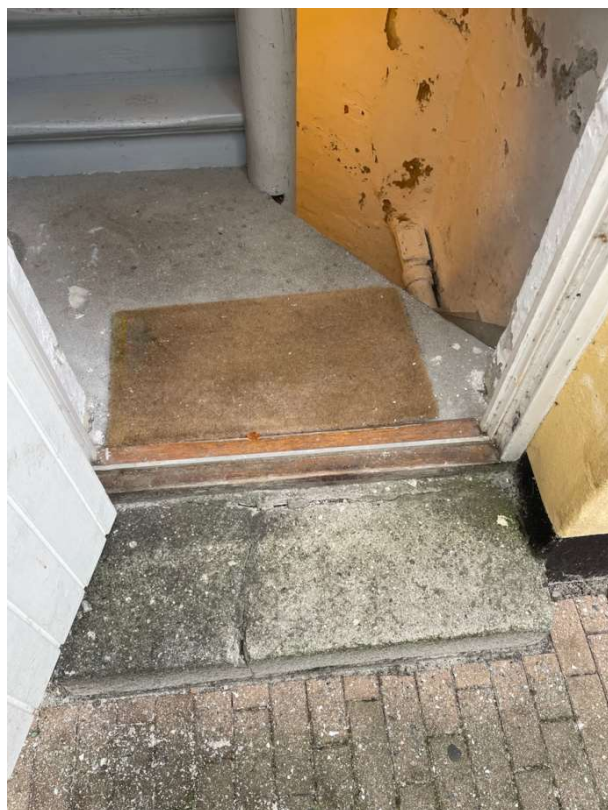
Revnedannelse i støbte optrin mod bagtrapper

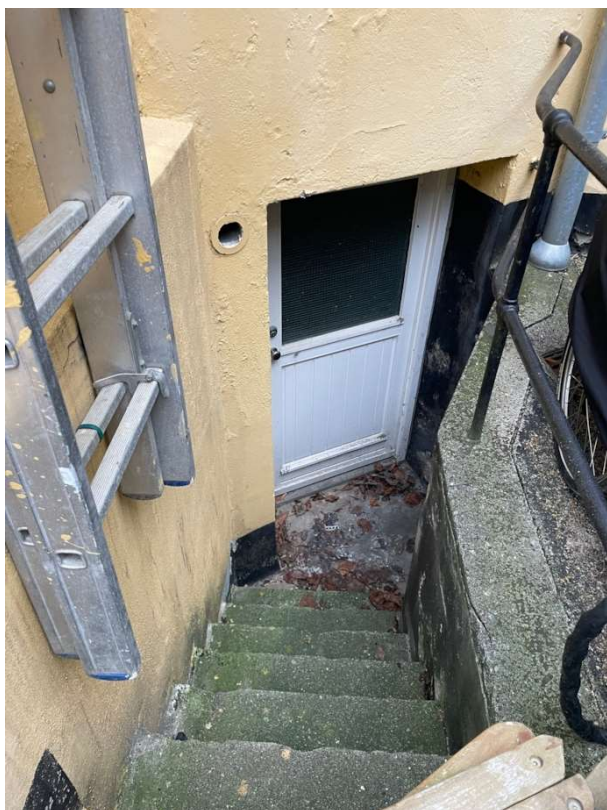
Dør mod fælles vaskeri - fremstår i fornuftig stand

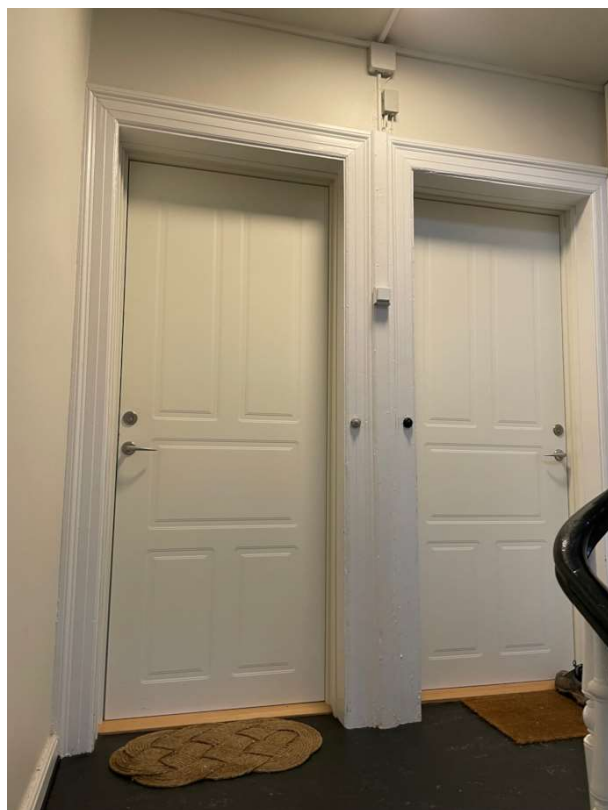
Entredøre mod hovedtrapper er udført som EI2 30 (BD-dør 30-M)

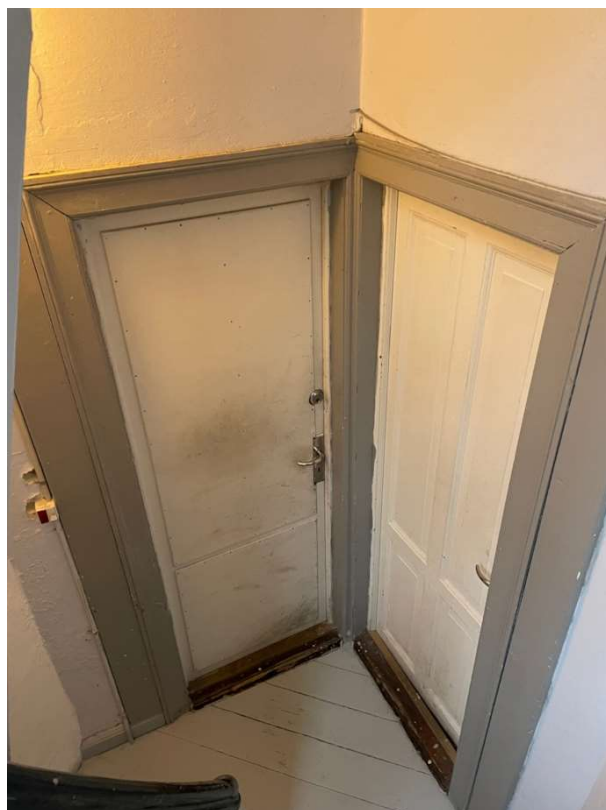
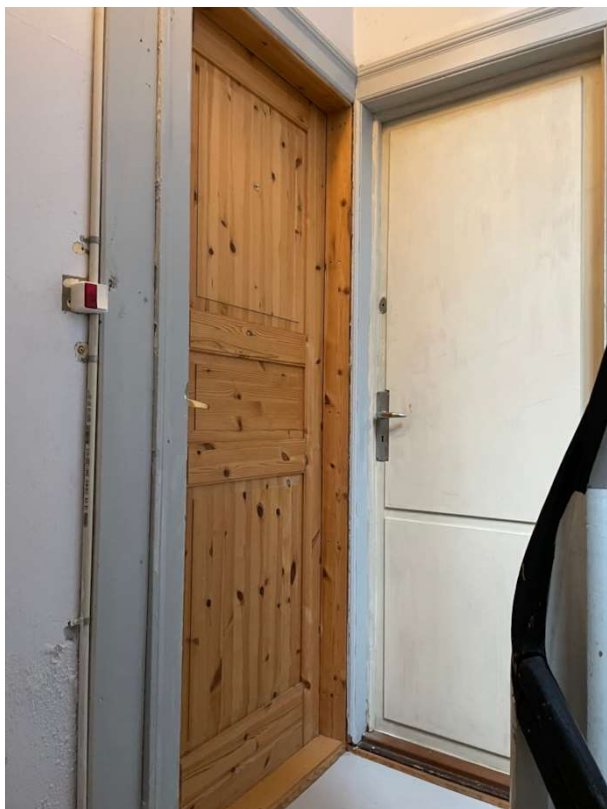
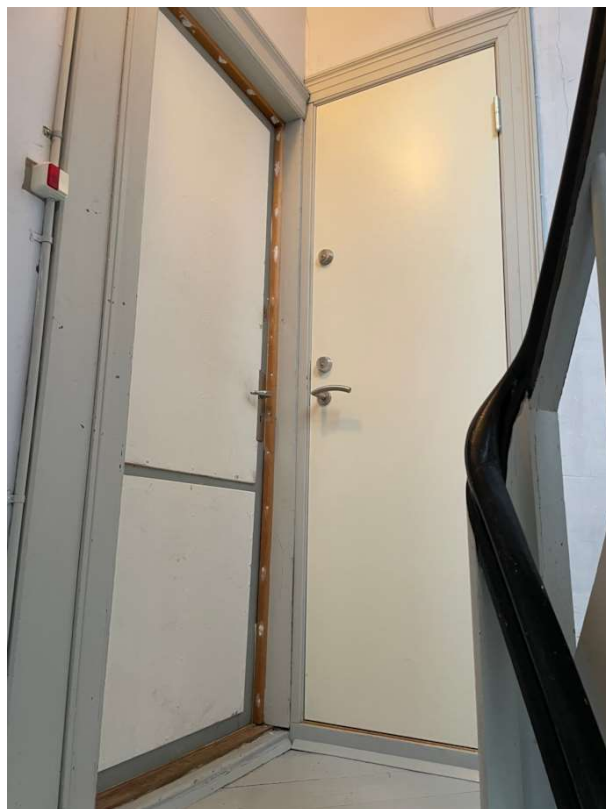
Døre fra lejligheder til bagtrappe - udført med eftermonterede pladebeklædning

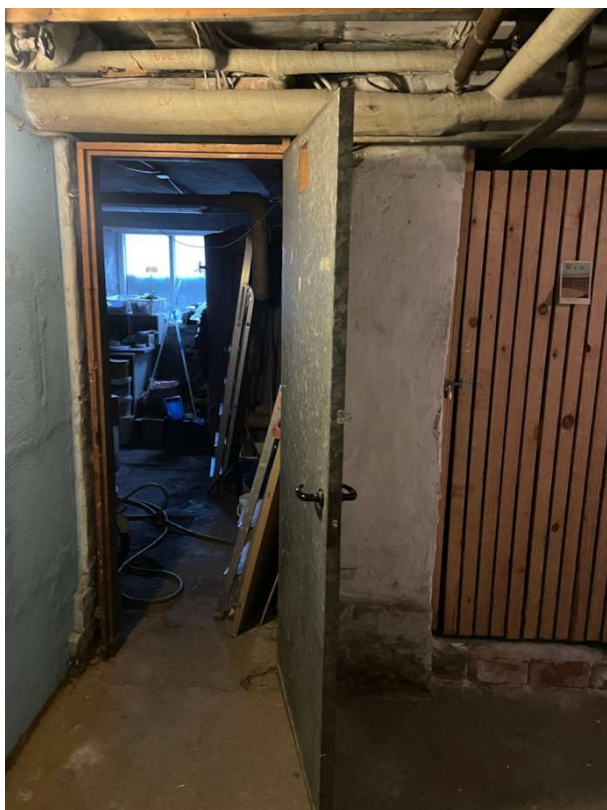
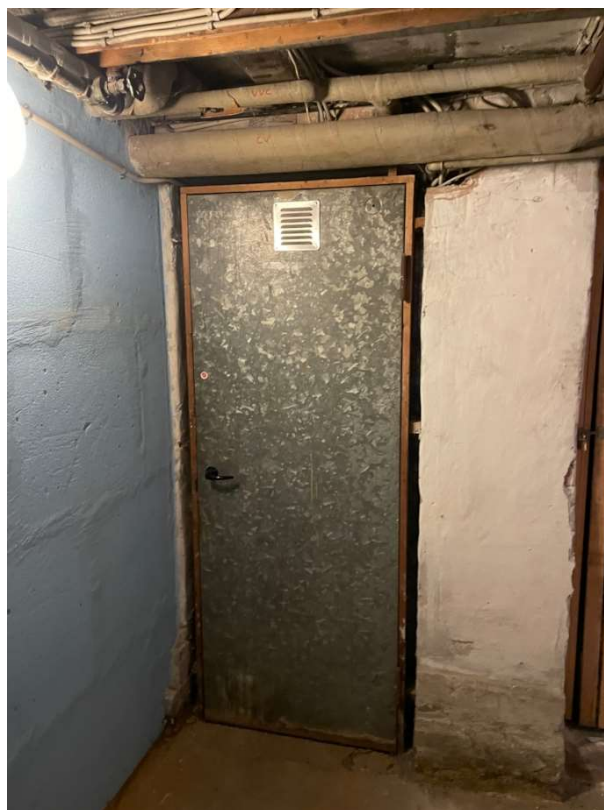
Dør mod teknikrum - udført med ventilationsrist

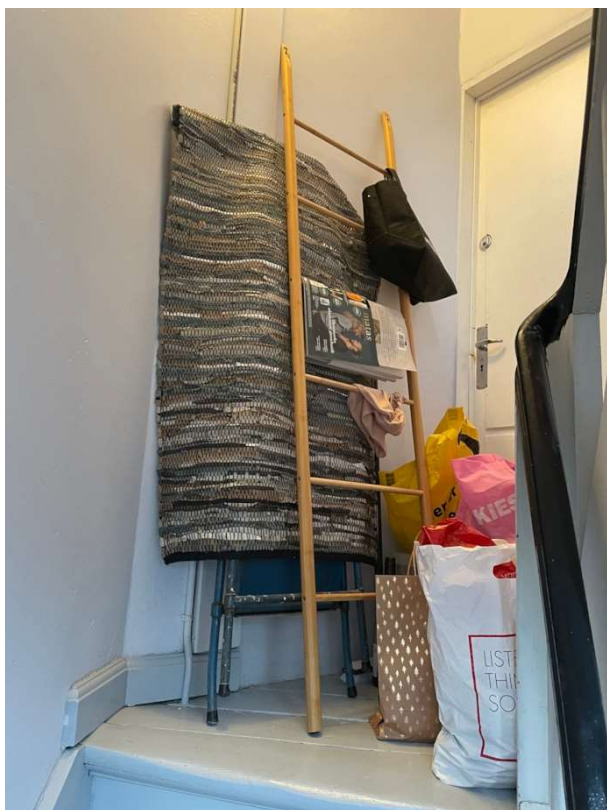
Oplag i bagtrapper

Der skal være uhindret adgang til bagtrappedøre, samt at bagtrappe skal være fri for effekter og affald, da dette kan medføre en sikkerhedsrisiko, da trapperne skal fungere som flugtveje i tilfælde af evakuering.

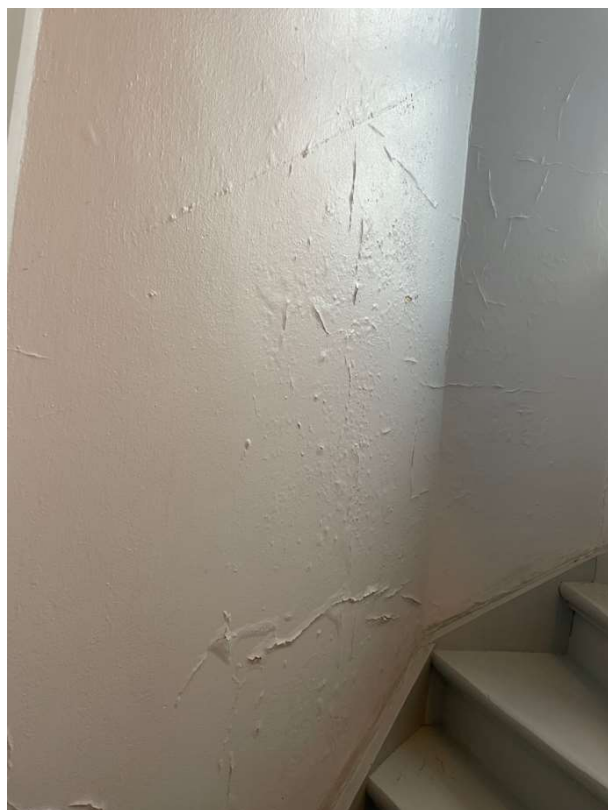
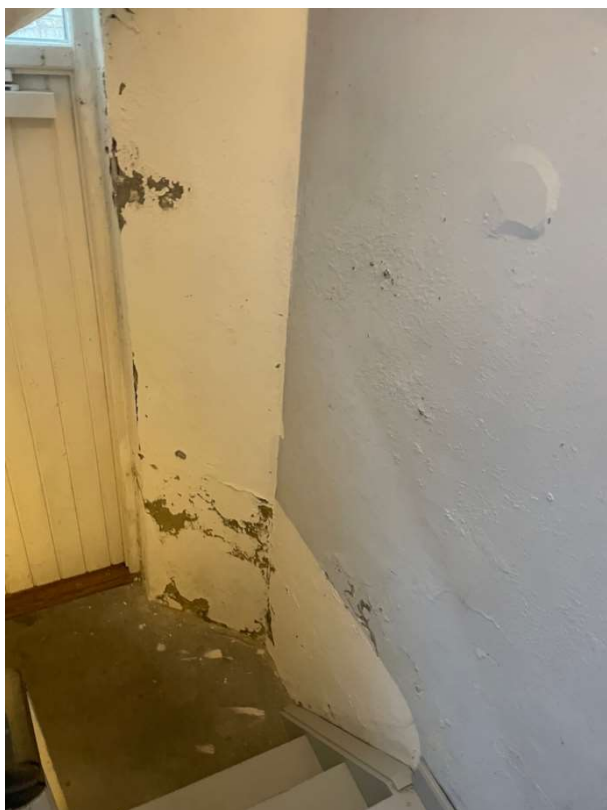
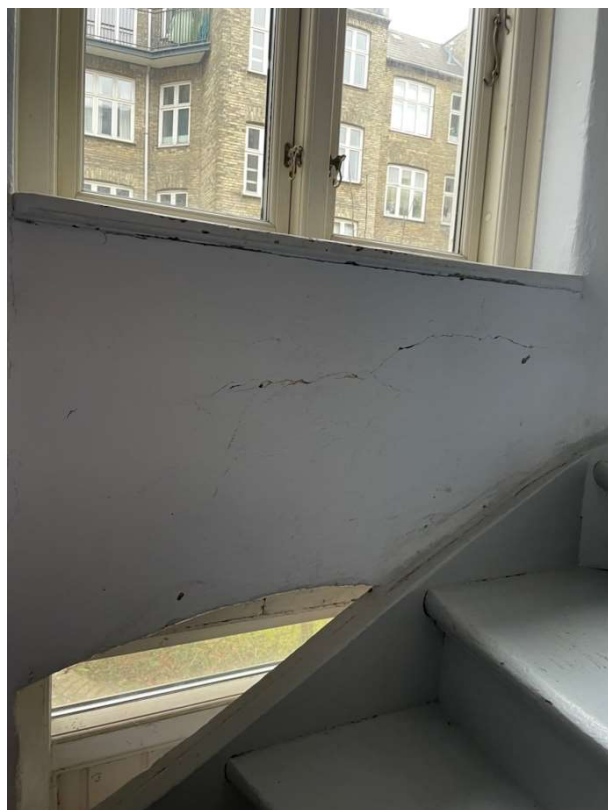
Begge trapper fremstår i original stand med balustre i malet træ og lakerede håndlister. Der blev på besigtigelsen ytret ønske, om at få prissat en totalrenovering af bagtrapper, da disse fremstår renoveringsparate.

Renoveringsparate indvendige overflader i bagtrapper

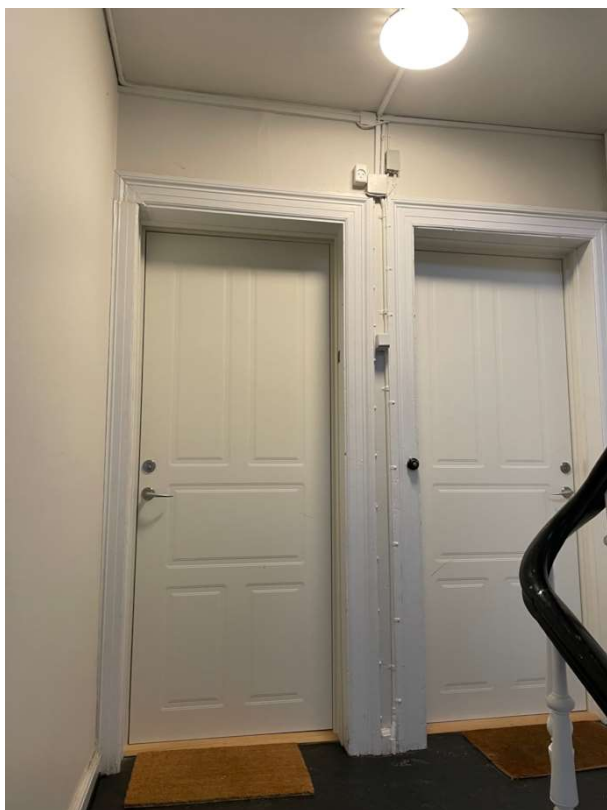
Entredøre mod hovedtrapper er udført som EI2 30 (BD-dør 30-M)

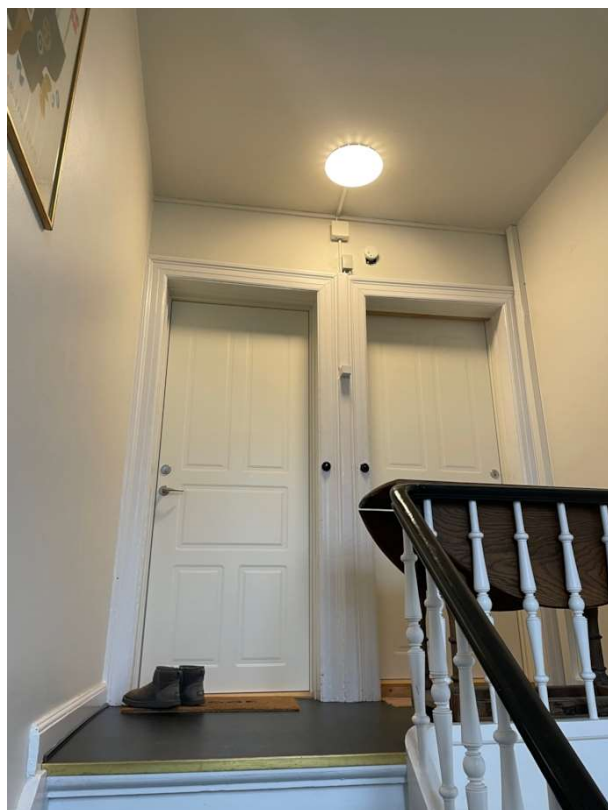
Hovedtrapper fremstår i god stand

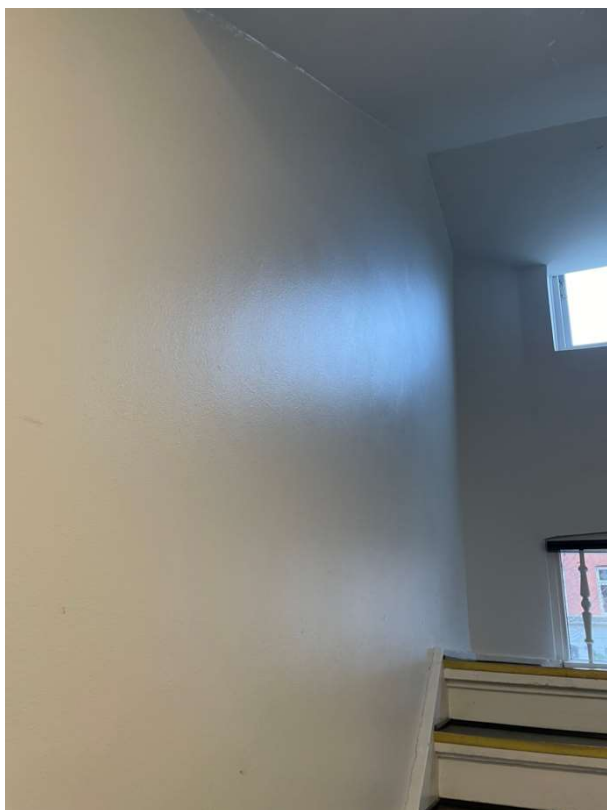
Hovedtrapper fremstår kun i et meget begrænset omfang med "flytteskader"

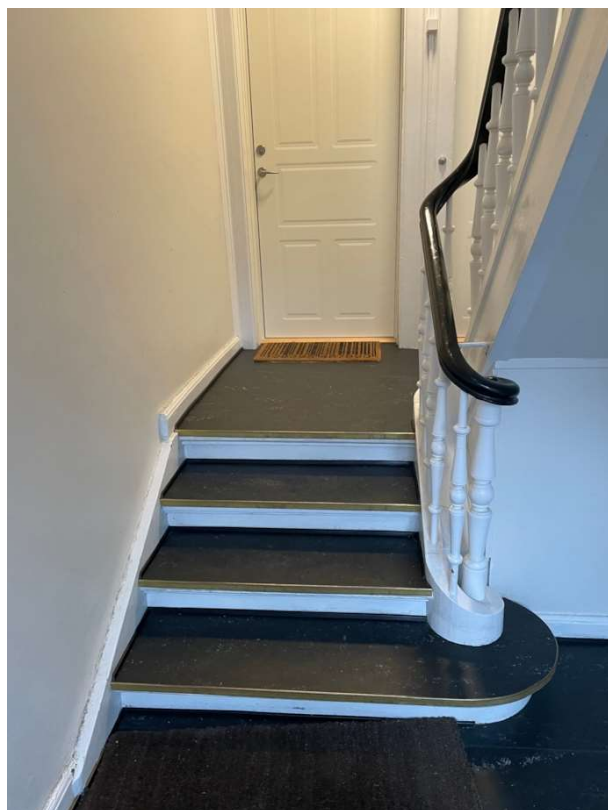
Trapper er beklædt med linoleumsbelægning - og fremstår i god stand

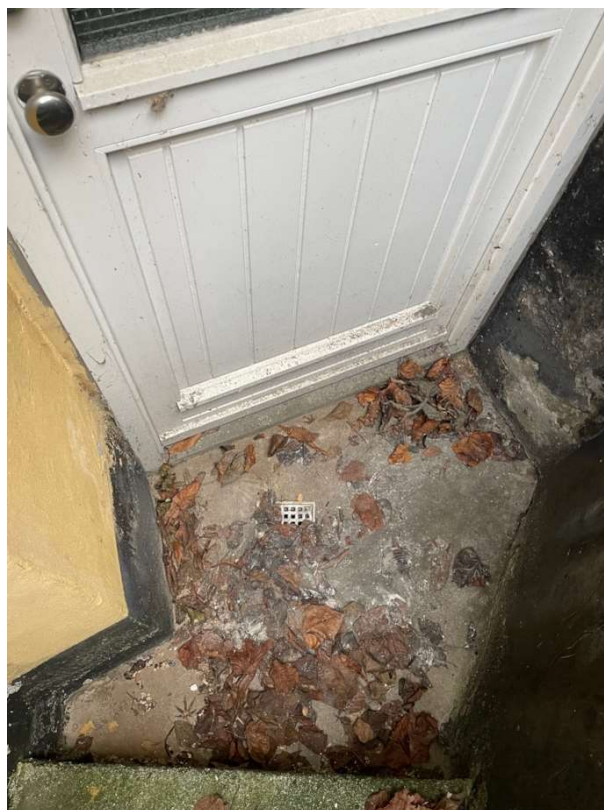
Generelt manglende friholdelse af afløb i skakt

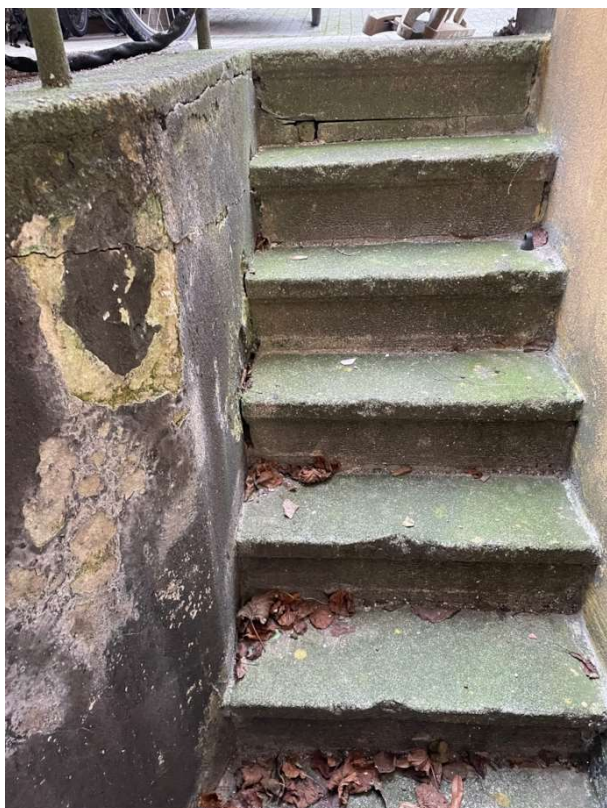
Den generelle stand for den støbte trappe med nedgang til det fælles vaskeri er under middel.  
Det har forud for besigtigelsen ikke været muligt at kortlægge renovering-/etableringsår for trappen. Dette er derfor skønnet efter bedste overbevisning.

Støbte trappe er generelt renoveringsparat

**Udvendig trappe til vaskeri** Løst puds fjernes, revner udkradses og væddes inden de udstøbes. Ny behandling/forstærkning udføres jf. gældende anvisninger eller rådgivers materiale.

Alle efterbehandlinger udføres i diffusionsåbne materialer

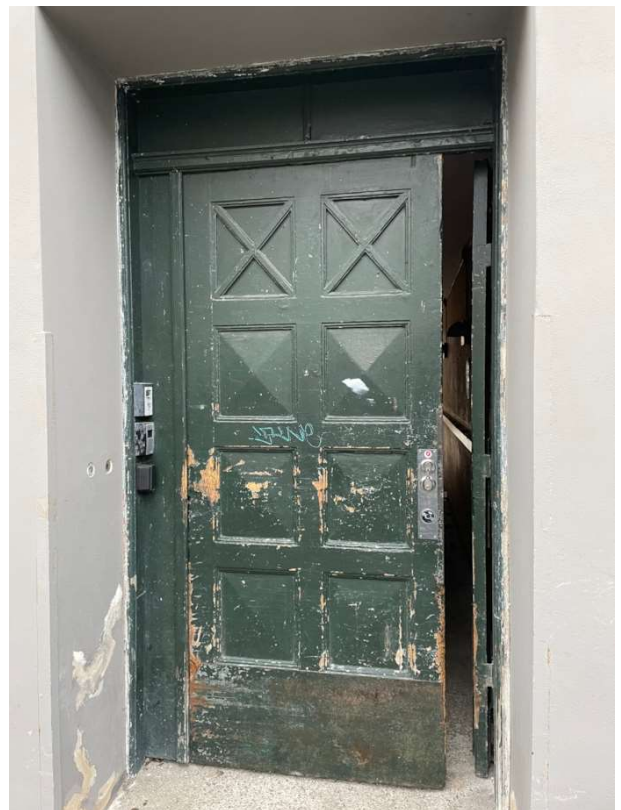
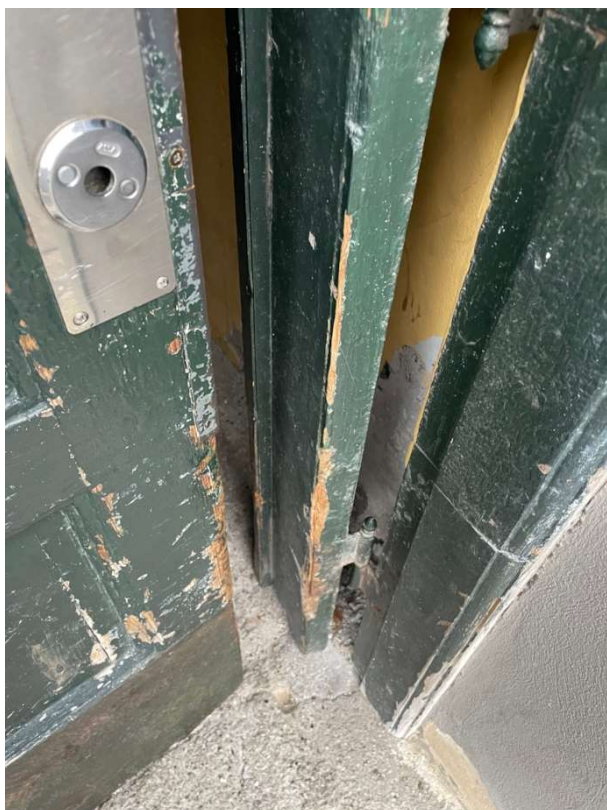
Det massive portparti fremstår generelt med brugsmærker.  
Generelt er der behov for snedker- og malermæssig genopretning af partparti.

Renoveringsparat portparti

- ◆ **Portgennemgang** Der udføres snedker- og malermæssig renovering af portparti i nødvendigt omfang.

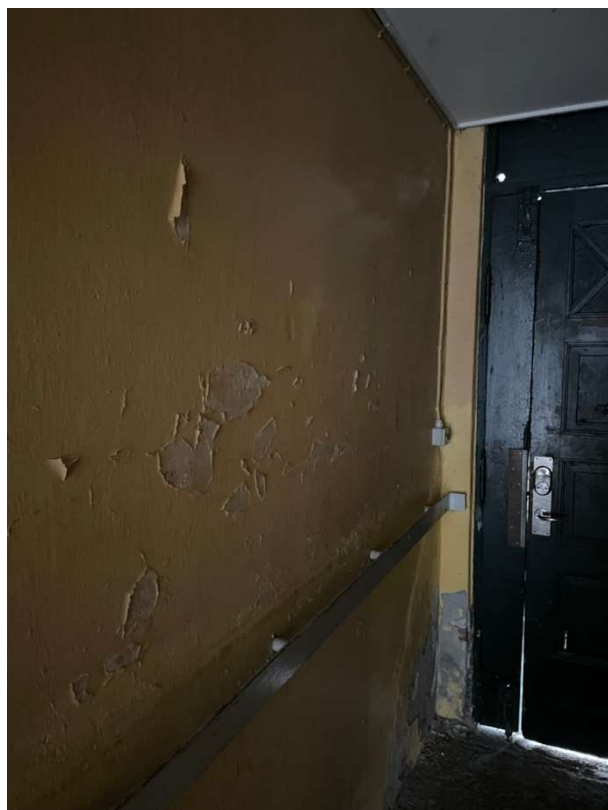
Forholdet med nedfalden puds og maling vurderes kan henledes dels til trafik gennem gennemgang, opstigende grundfugt og en plastbaseret malerbehandling.

Nedfalden maling i gennemgang

Eksisterende malerbehandling fjernes mekanisk, bagvedliggende pudsede overflader reetableres i nødvendigt omfang, forud for ny malerbehandling.

Alle behandlinger udføres som diffusionsåbne.

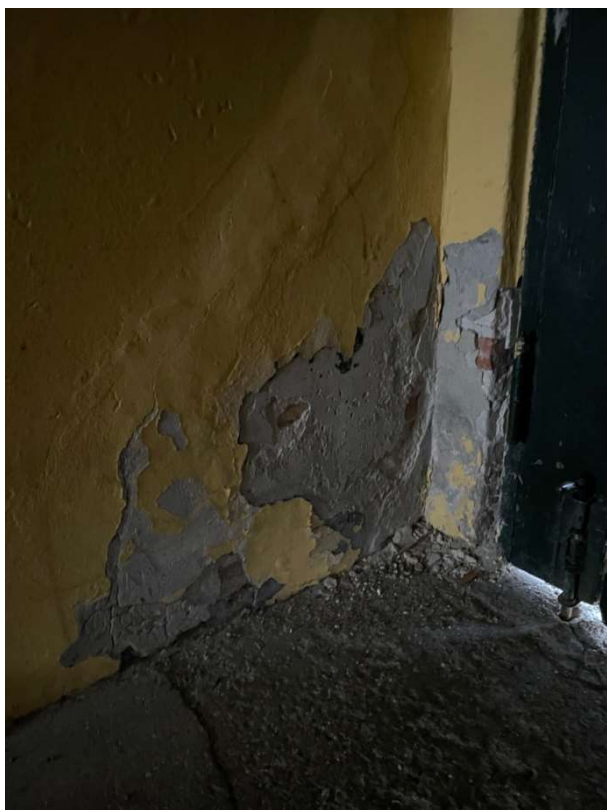
Indvendige overflader i i gennemgang trænger generelt til murer- og malermæssig genopretning.

Renoveringsparat pudsede overflader

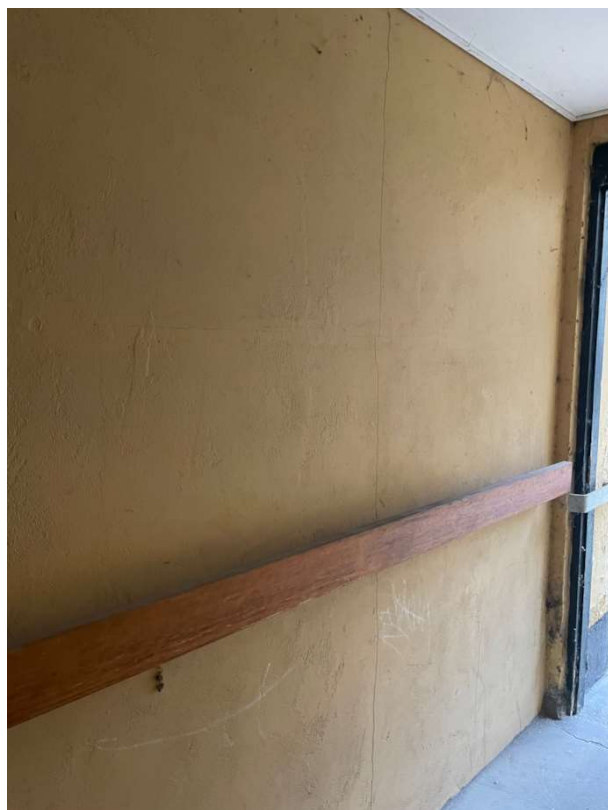
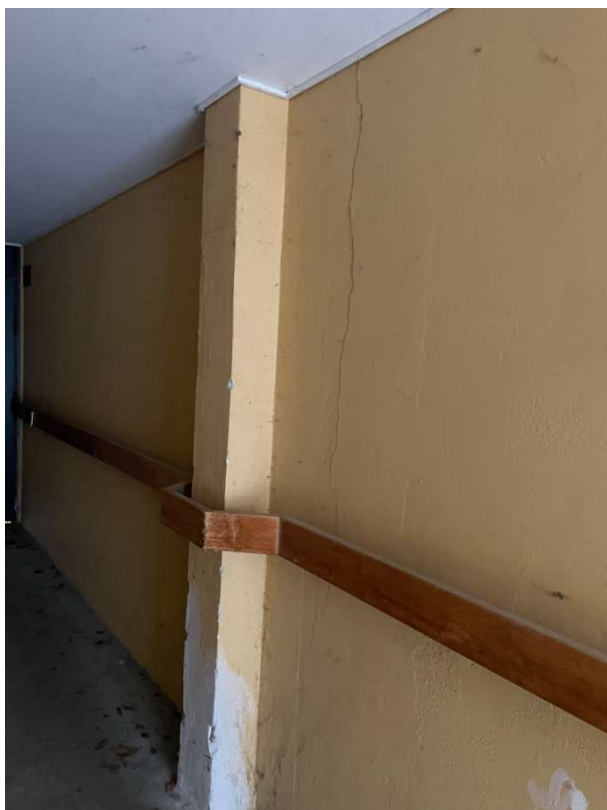
Ved besigtigelsen er der i tillæg til ovenstående konstateres vertikal revnedannelse 3 steder i gennemgangen. Disse bør undersøges nærmere, forud for genopretning - og prissættes derfor ikke i nærværende.

Vertikale revnedannelse i gennemgang

- ◆ **Portgennemgang** Besigtigelse samt afrapportering forud for igangsætning, bør udføres af en byggeteknisk rådgiver.

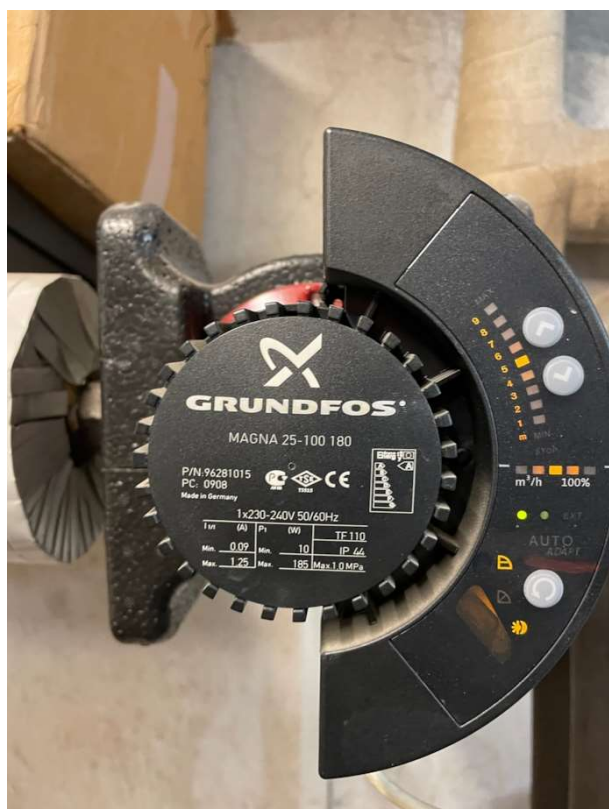
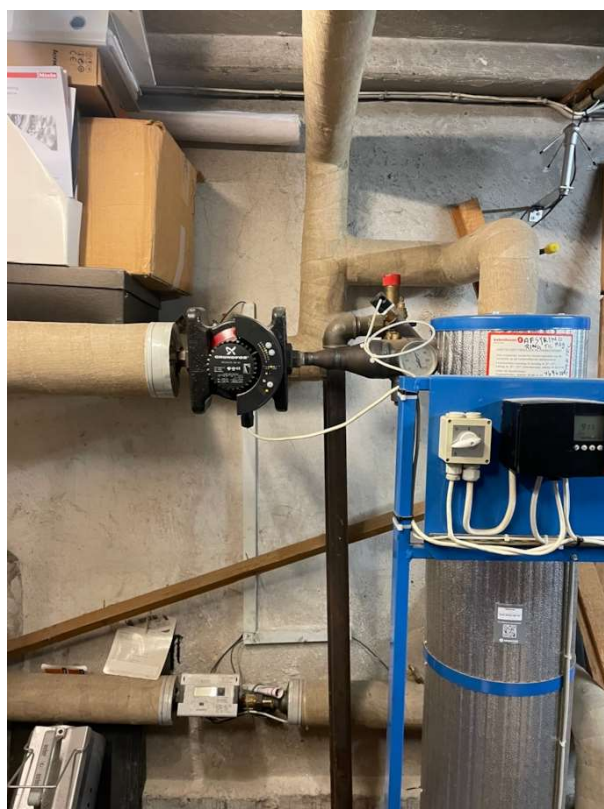
Cirkulationspumpen fremstår i fornuftig stand, og er løbende udskiftet til tidssvarende energirigtig pumpe. Udskiftningsåret er 2009.

Cirkulationspumpen anbefales udskiftet inden for 1 år, dels da restlevetid vil være overskredet, samt at det vurderes rentabelt at udskifte denne til en ny energirigtig pumpe. Jf. energimærket vurderes udskiftning på nuværende tidspunkt rentabel jf. Grundfos udskiftningstabel.

Cirkulationspumpe - varmeproducerende anlæg

Cirkulationspumpe - varmeproducerende anlæg - varmeveksel

Fyrrum Cirkulationspumpe for varmeanlæg demonteres og bortskaffes og ny energieffektiv pumpe opsættes i henhold til leverandørens anvisninger.

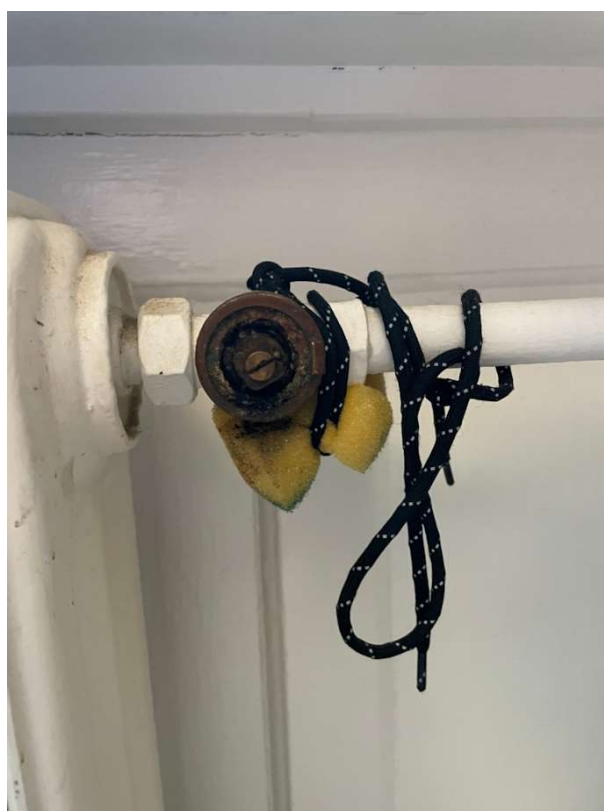
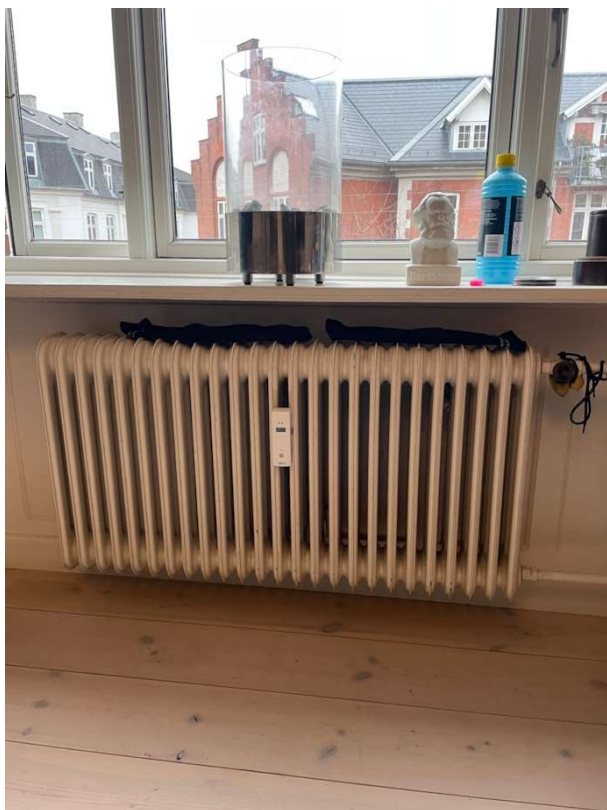
Manglende termostat

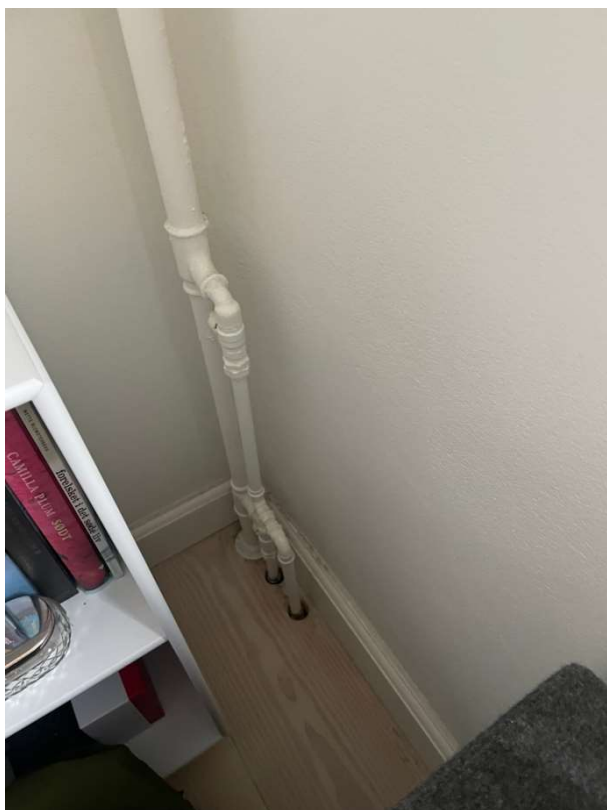
Stigstrengene i de besigtigede lejligheder fremstår i tilstrækkelig stand uden tæring eller udbloomstringer ved samlinger eller på rør.

1-strengs radiatoranlæg - stigstrenge fremstår uden tæringer

Lejligheder og kælder Nyt to-strengsanlæg udføres iht. generelle anvisninger.  
Det anbefales, at der forud for renovering af varmeanlæg entreres med en byggeteknisk rådgiver - for at udarbejde det nødvendige projektmateriale.

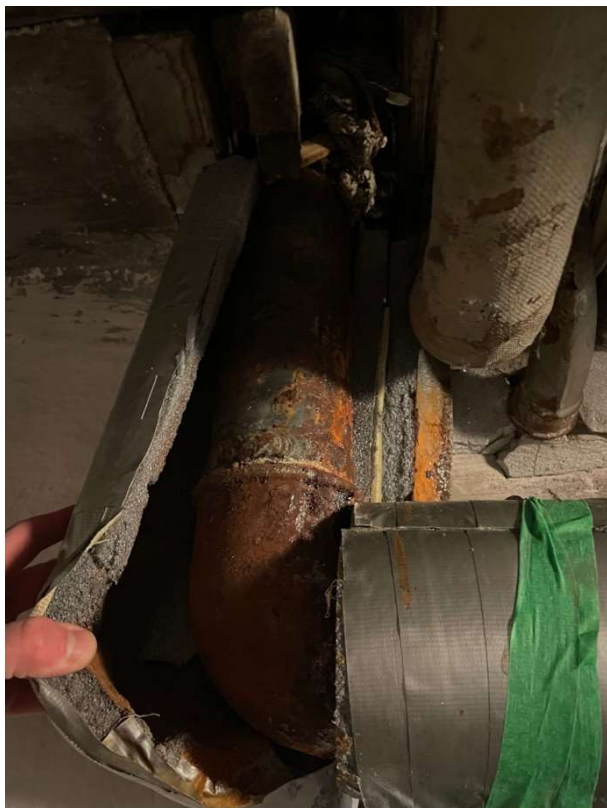
Tæring på installationer i kælder

- ◆ Indvendige faldstammer Tv-inspektion udføres af akkrediteret virksomhed. Inspektionsrapport samt optagelser forelægges byggeteknisk rådgiver for herigennem at konkretisere eventuelt genopretningsbehov eller vedligeholdelsesstrategi.

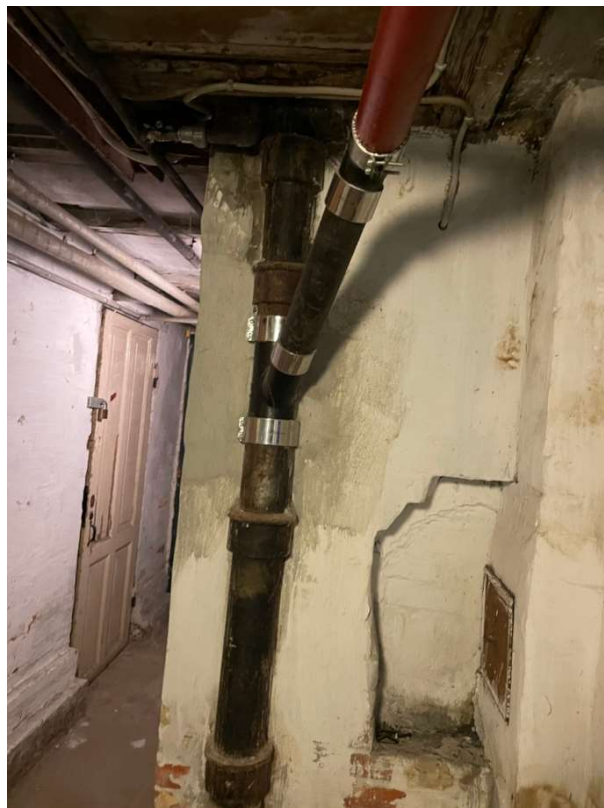
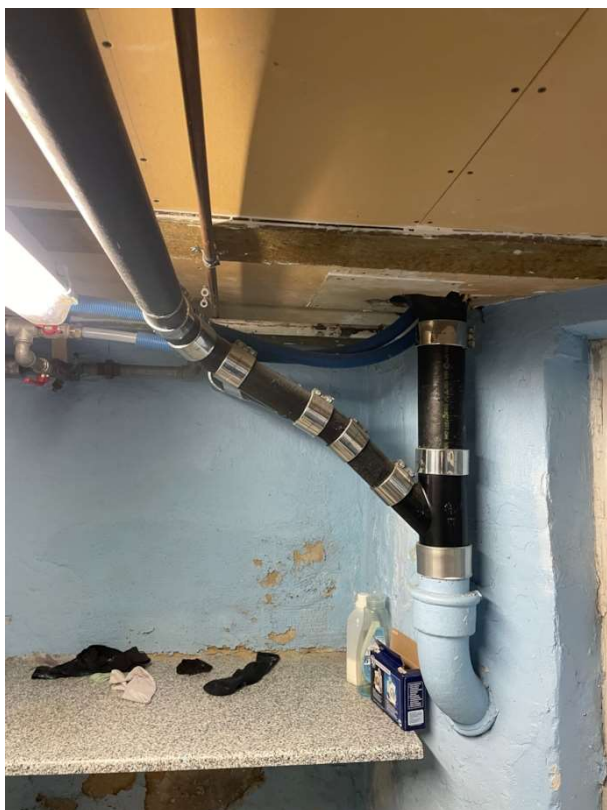
Overgang af nyere installationer til ældre faldstammer

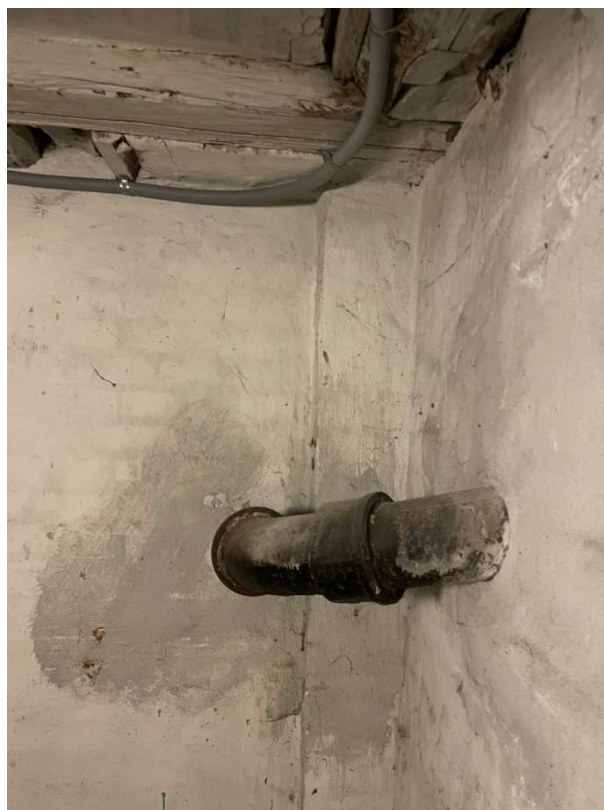
Oprindelige faldstammer i støbejern

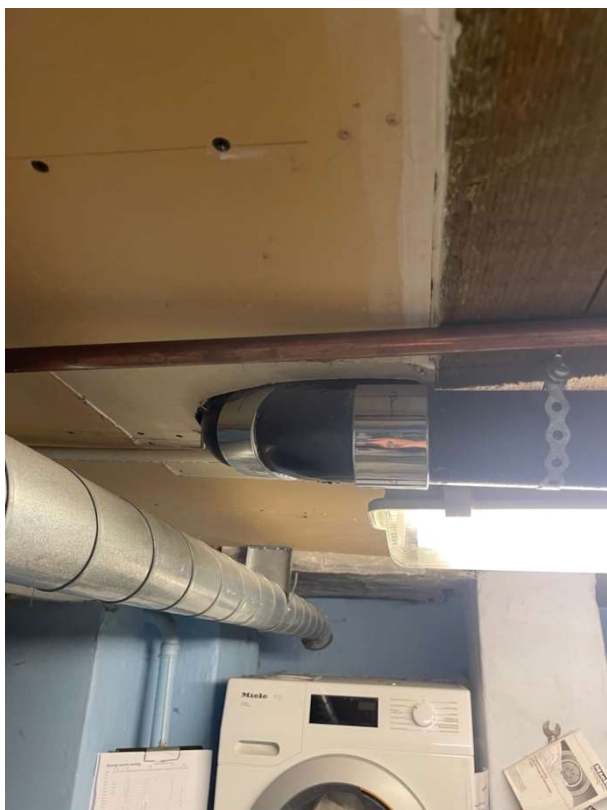
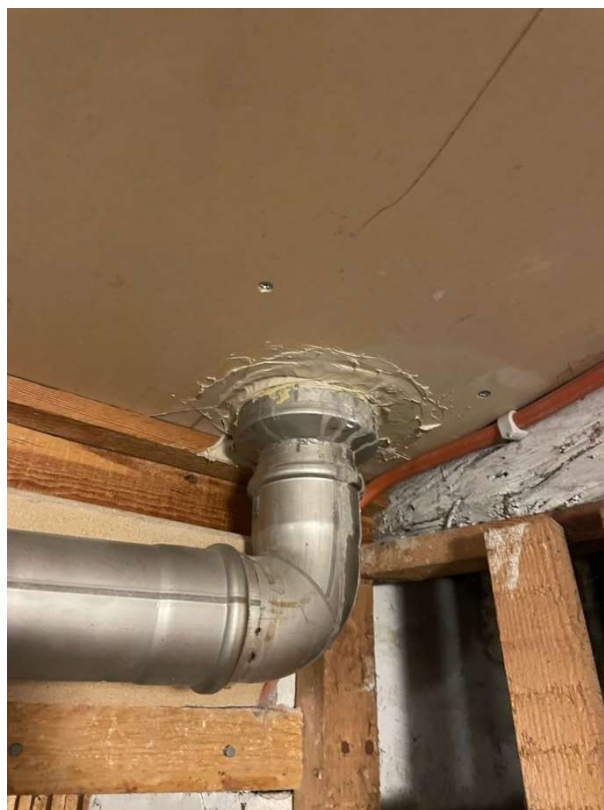
Utilstrækkelig brandsikring af gennemføring
