## 13. KLOAK

## 14. VANDINSTALLATION

## 16. VENTILATION

## 19. PRIVATE FRIAREALER

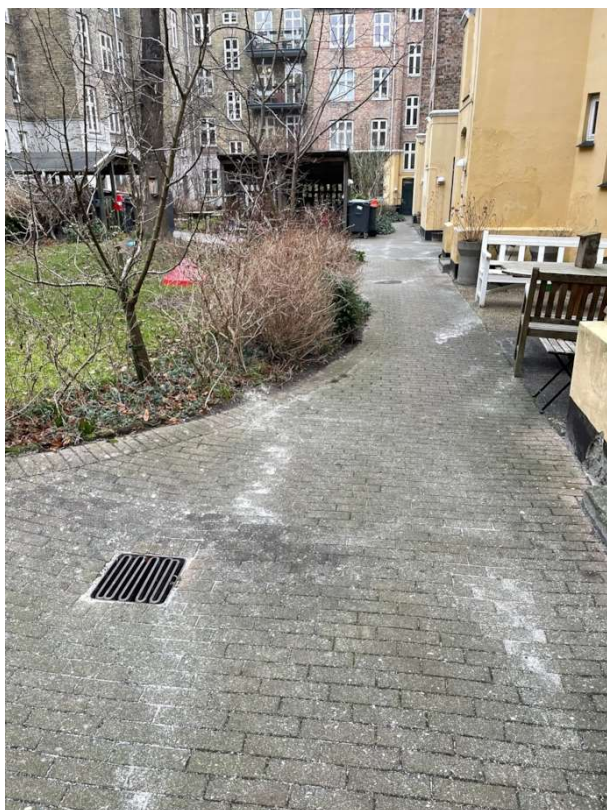
Belægning mod gård - betonfliser i ganglinje

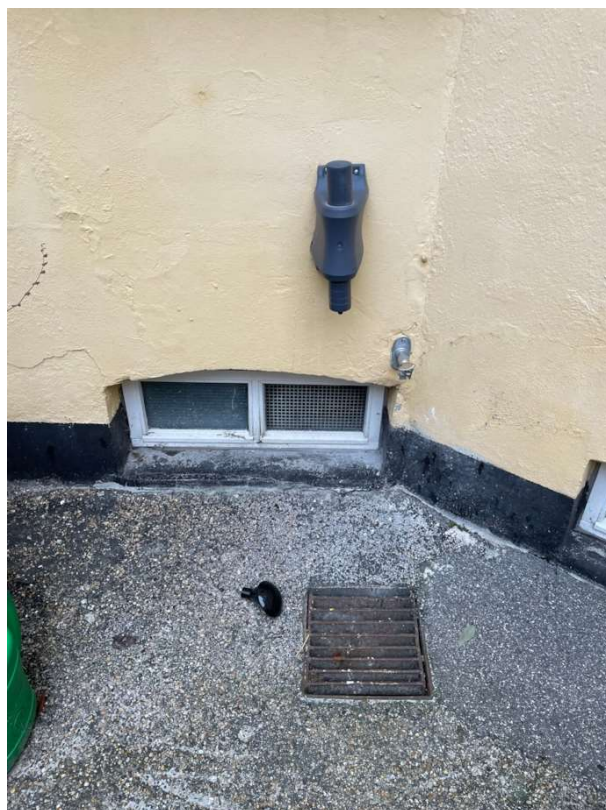
Belægning som asfalt ind mod facade

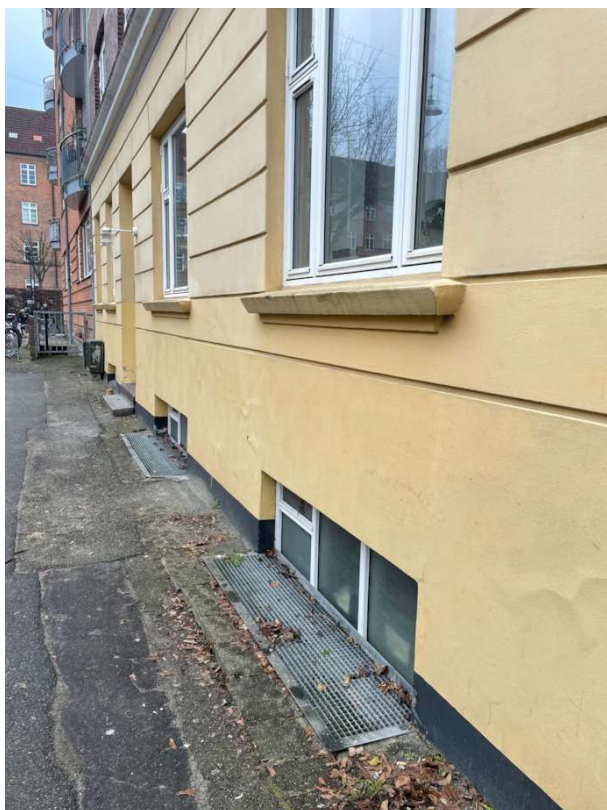
Belægning mod gade som asfalt ind mod facade

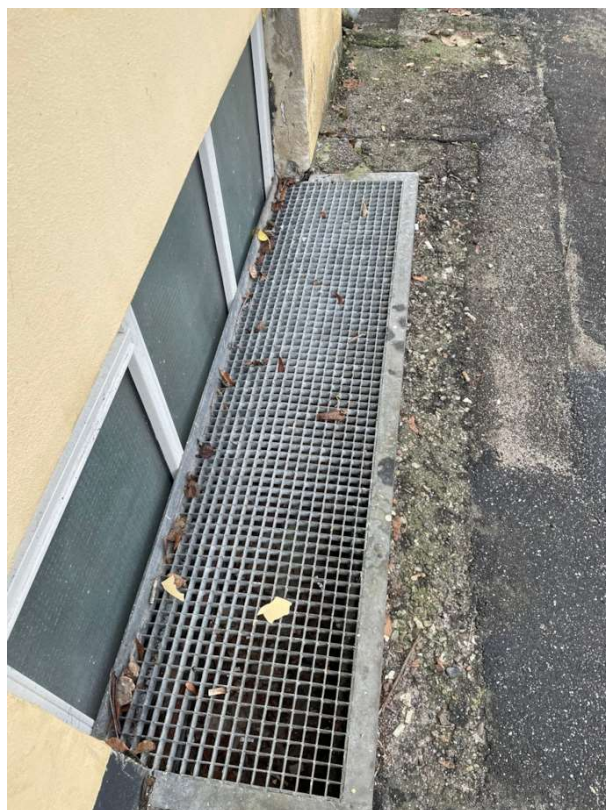
Revnedannelse omkring lysskakte

Forhold omkring revnedannelser kommer i størst omfang til syne omkring lyskasser.  
Disse fremstår generelt med løvfald - og som ikke friholdte.

Det anbefales drøftet i foreningen, om disse med fordel kan ophugges og tilstøbes i  
forbindelse med genopretninger i belægninger. Dette for at reducere økonomi forbundet  
med løbende vedligehold af kældervægge.

Lyskasser kan med fordel tilstøbes i forbindelse med genopretning af belægninger.  
Dette medtages for nuværende ikke i vedligeholdelsesbudgettet - men medtages som  
oplysningspris:  
Kr. 8.000,- pr. stk.

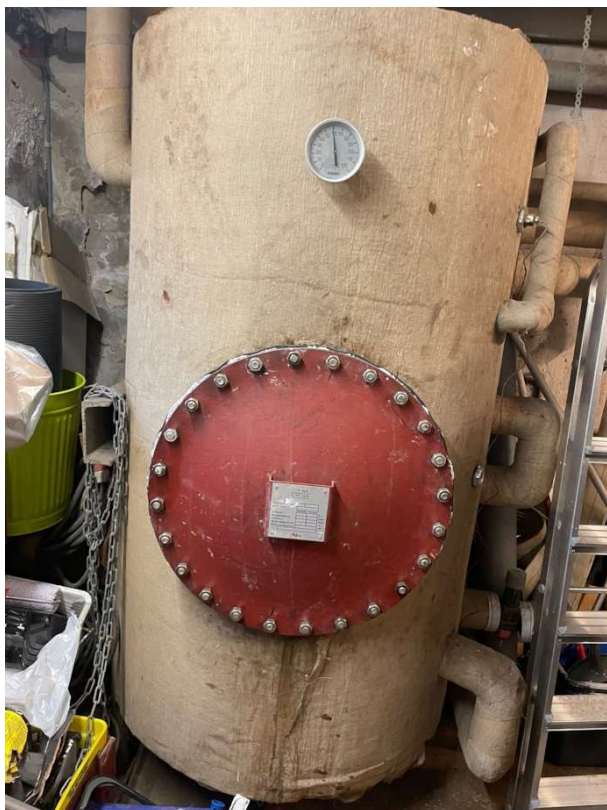
Beholder fremstod ved besigtigelse uden isoleret dæksel

Ved besigtigelsen kunne det konstateres, at isoleret dæksel ikke længere finder anvendelse. For at minimere varmetabet fra varmtvandsbeholder, bør dette tilkøbes og monteres i forbindelse med næste løbende vedligehold.

I overslag kan denne andrages for kr. 4.000,-

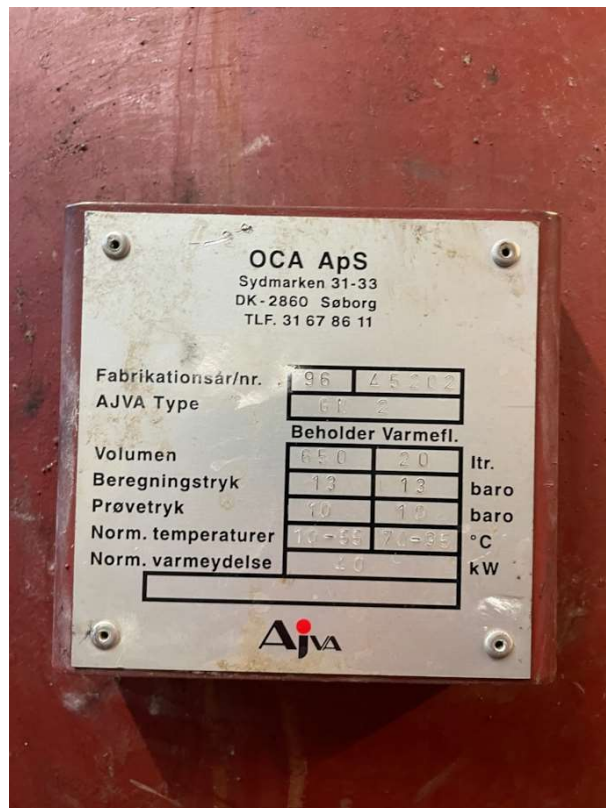
Jf. fabrikationsår samt teoretisk levetid for varmtvandsbeholdere af denne type - må en udskiftning forventes aktuel indenfor 3-5 år.

Fabrikationsår: 1996

Fyrrum Eksisterende varmtvandsbeholder demonteres og bortskaffes. Montering af energirigtig varmtvandsbeholder jf. leverandørens anvisninger.

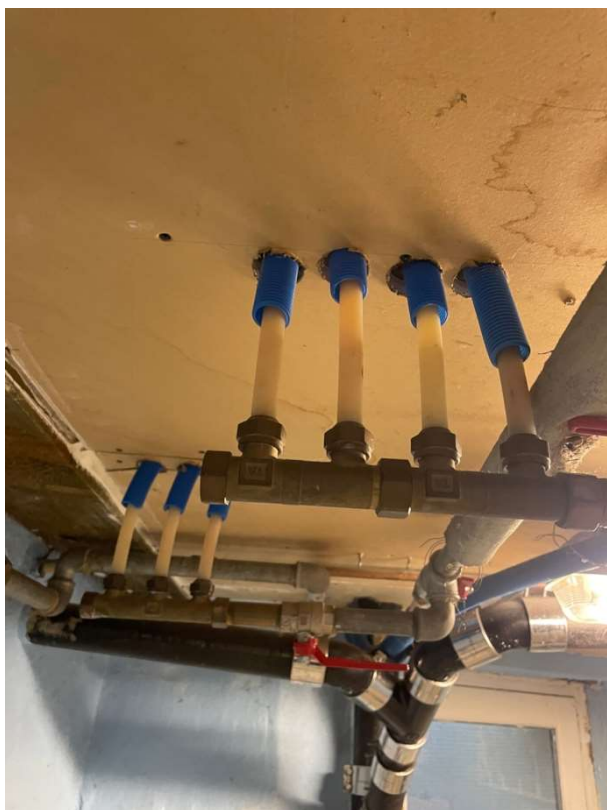
Gennemføringer fra fyrrum til øvrige kælderlokaler bør udføres brandteknisk forsvarligt.

Utilstrækkelig gennemføring af brugsvand i brandsektion

Dette kan med fordel gennemføres i forbindelse med øvrige arbejder i kælder.

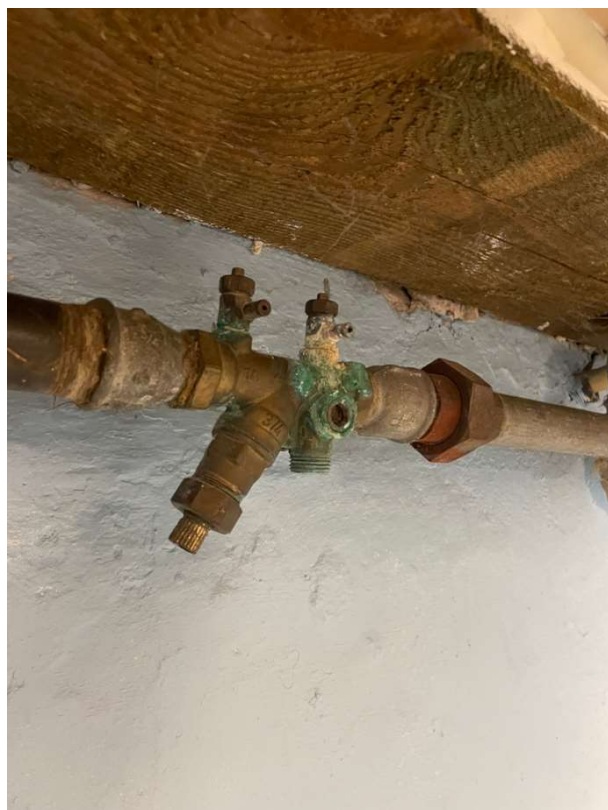
Lokale tæring i installationer

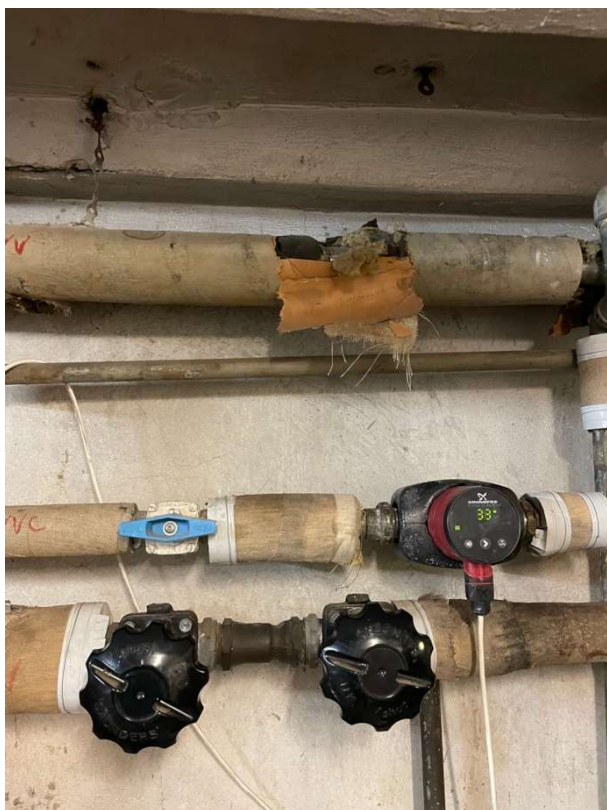
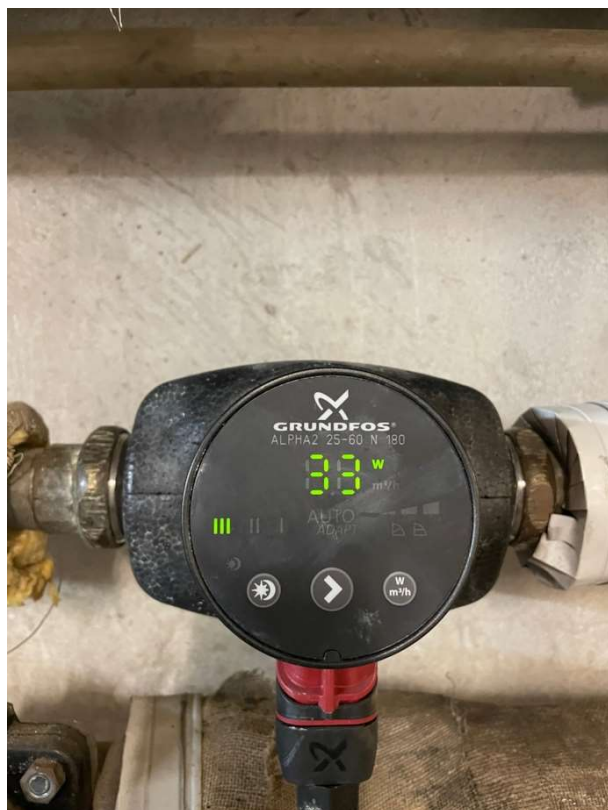
Den overordnede tilstand for cirkulationspumpe til varmt brugsvand er middel. jf. etableringsår bør denne udskiftes indenfor 5-7 år.

Cirkulationspumpe til varmt brugsvand

- ◊ Fyrrum Cirkulationspumpe udskiftes til tilsvarende energieffektive pumper

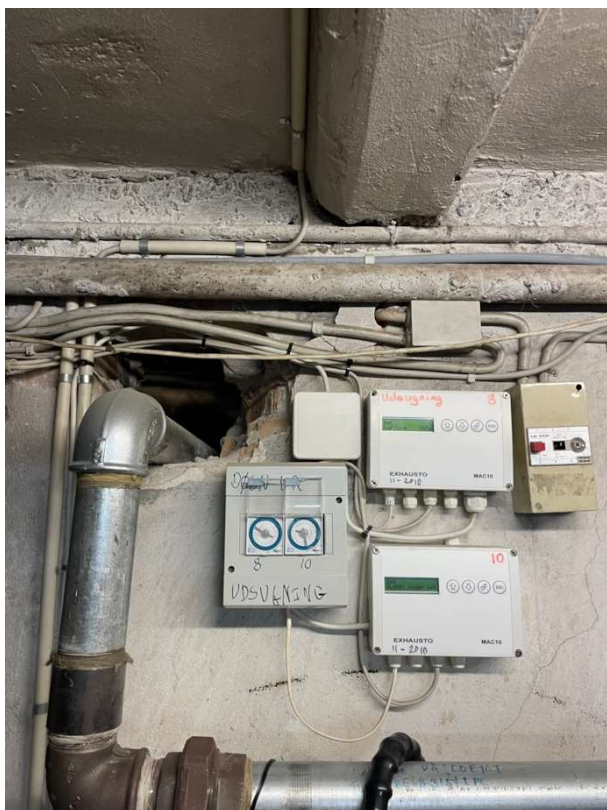
Utilstrækkelig gennemføring til fyrrum

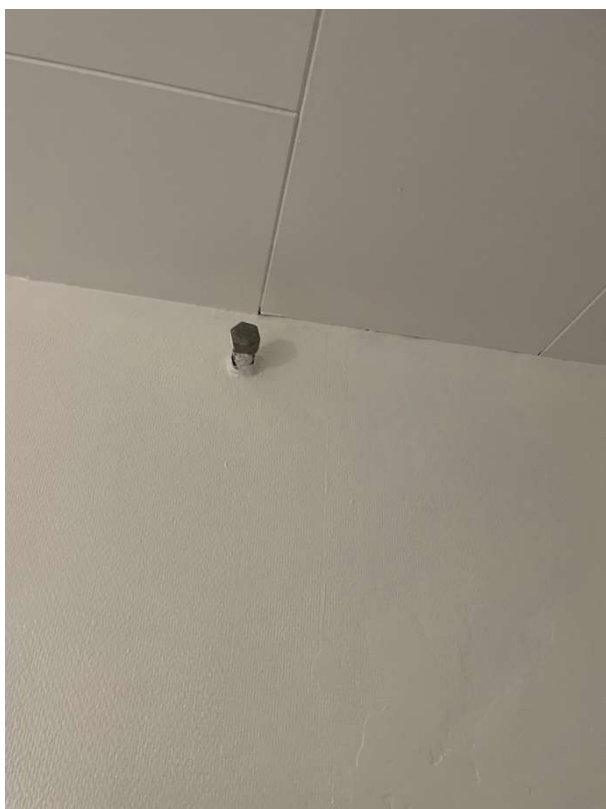
Gasinstallation, afproppet

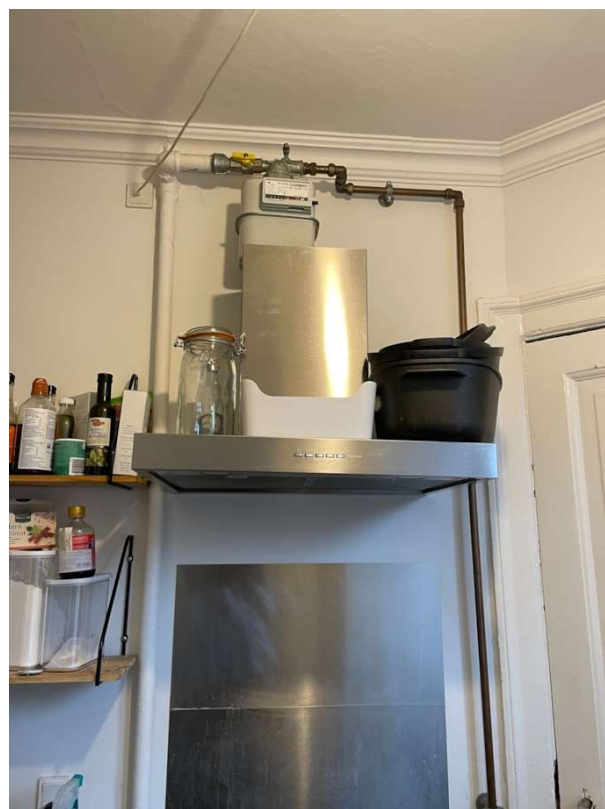
Gasinstallation, aktiv

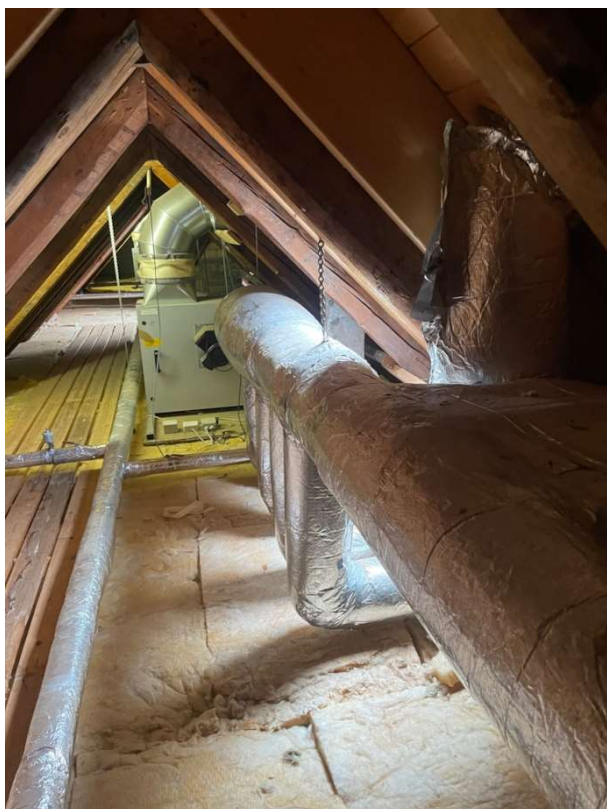
Boxventilator i loftsrum

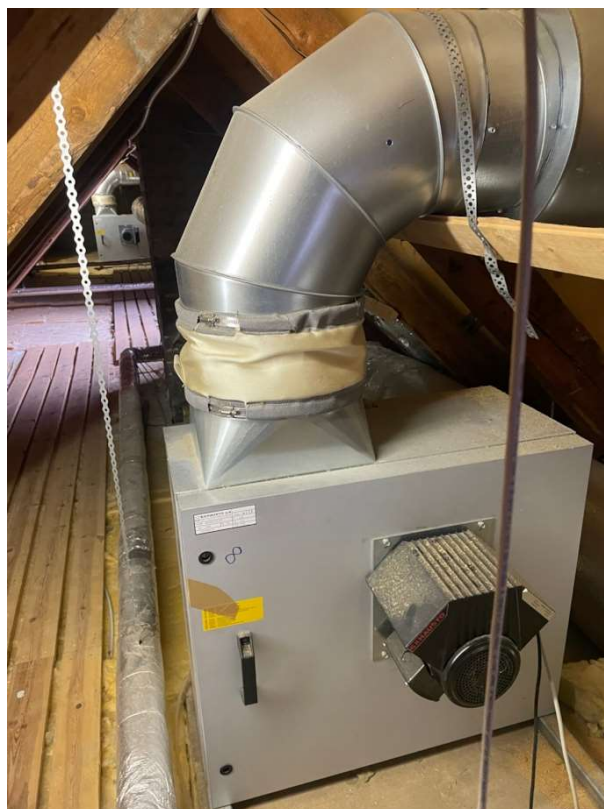
Boxventilator i loftsrum - Flexkrave er i tilstrækkelig stand

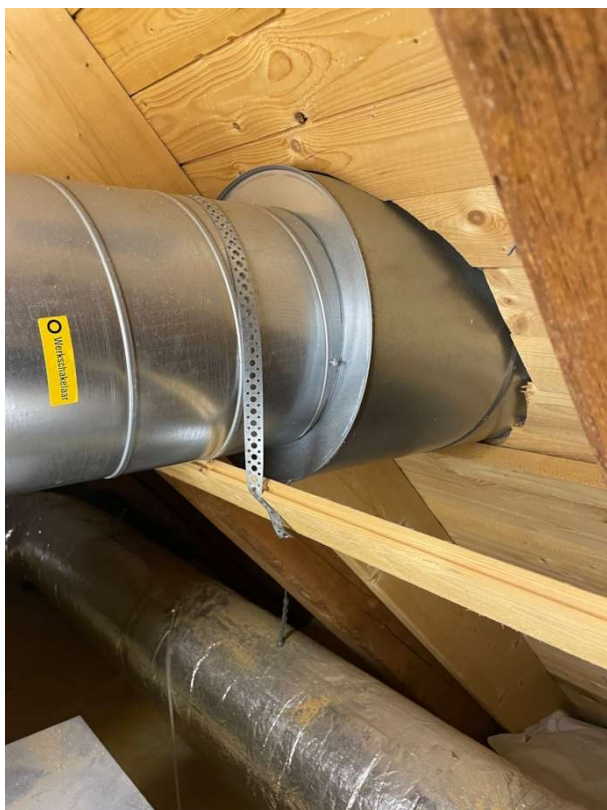
Afkast ud gennem tagkonstruktion

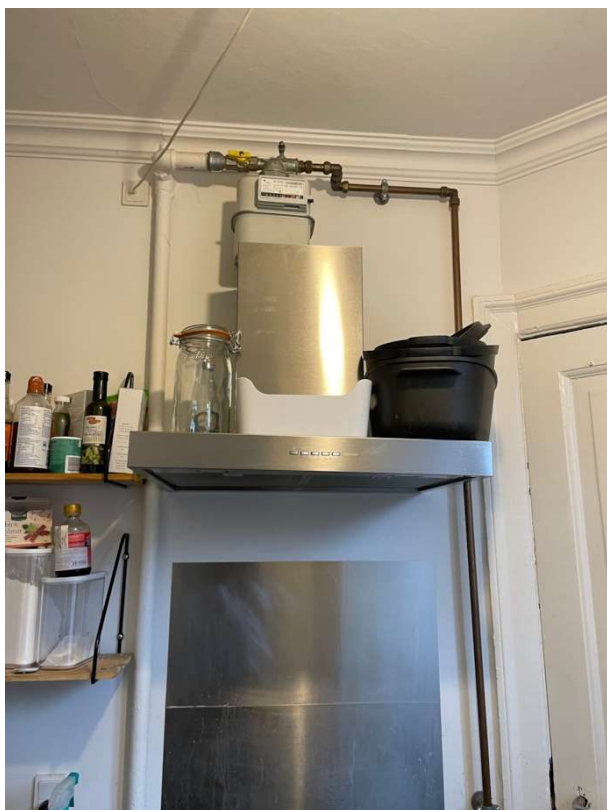
Det anbefales generelt, at alle køkkener er forsynet med et mekanisk afkast til det fri/over tag. Dette da emhætter med kulfilter udelukkende fjerner/opfanger partikler og os - men ikke fugt.

Kulfilteremhætte

Der medtages derfor i nærværende overslag etablering af spjældemhætter i samtlige køkkener samt en rens af ventilationskanalerne.

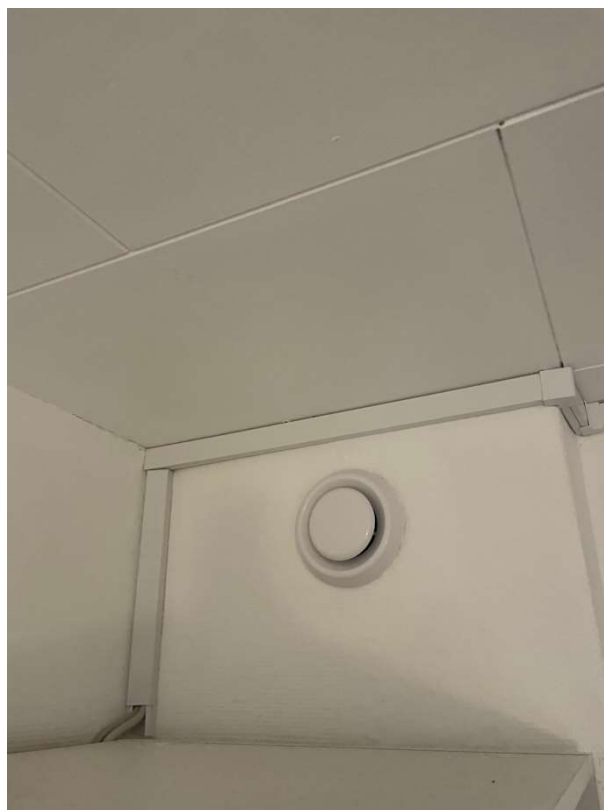
Det vurderes med afsæt i det besigtigede, samt de på besigtigelsen oplyste gener at udfordringer med manglende aftræk fra køkkener skyldes manglende rengøring af ventilationskanaler samt de jævnt fordelt opsatte mekaniske emhætter.

Nuværende aftræk i lokalt køkken - emhætte finder ikke anvendelse

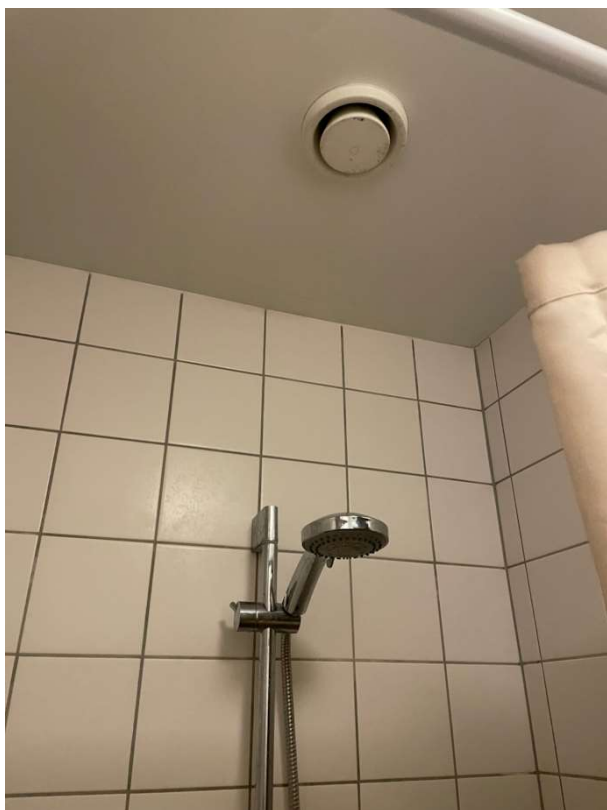
Mekanisk aftræk fra badeværelser

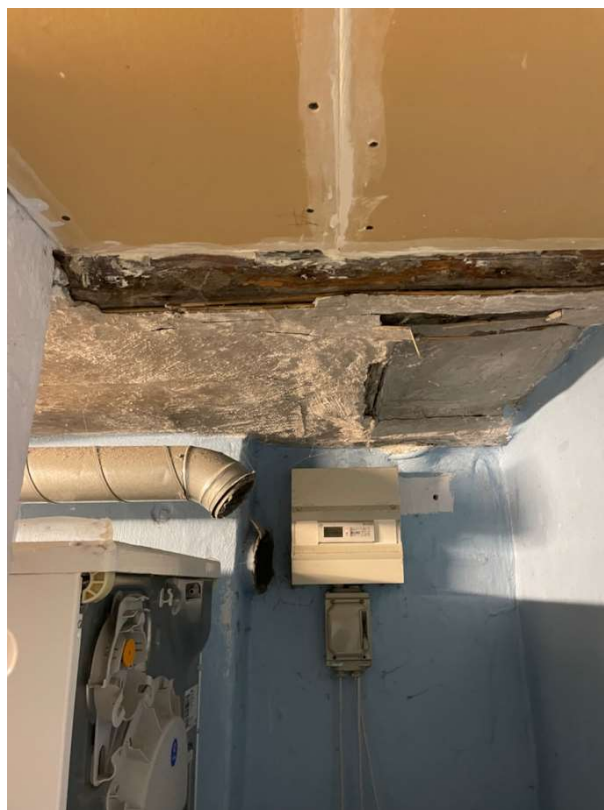
Ventilationsforhold i fælles vaskeri er ikke tilstrækkelig. Denne anbefales udstyret med mekanisk aftræk.

Naturlig ventilation fra fælles vaskeri

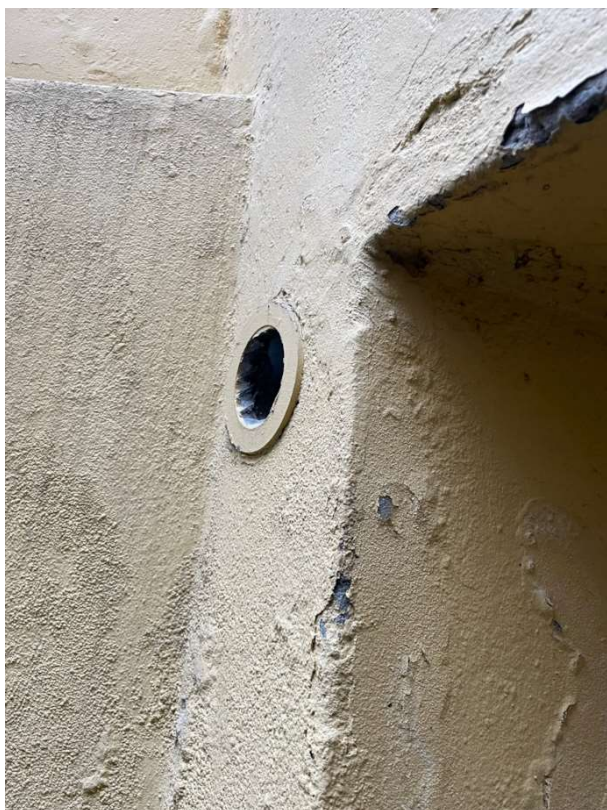
Udvendigt afkast fra fælles vaskeri

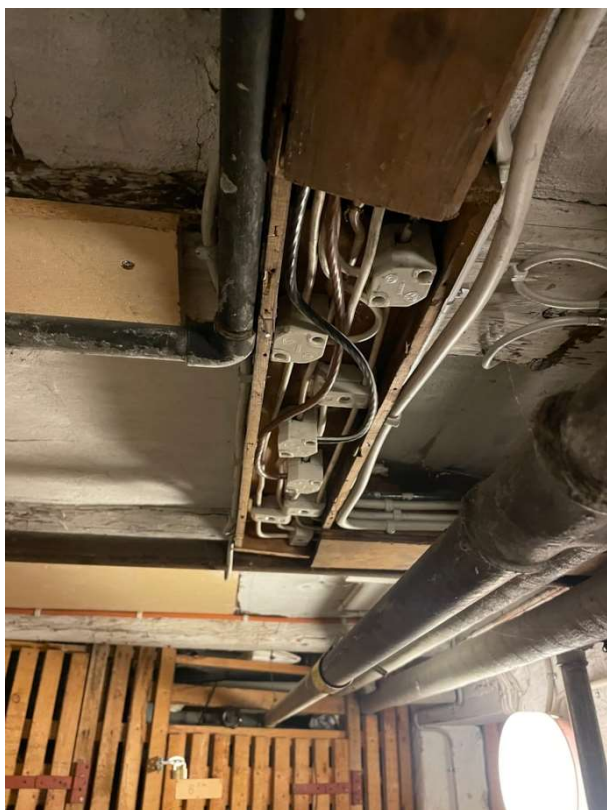
Manglende afdækning

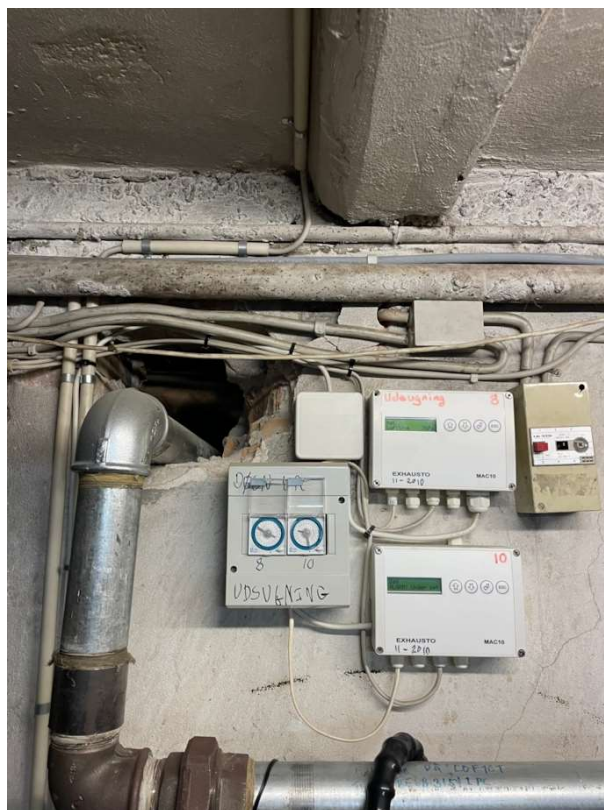
Utilstrækkelig gennemføring i sektionsvæg

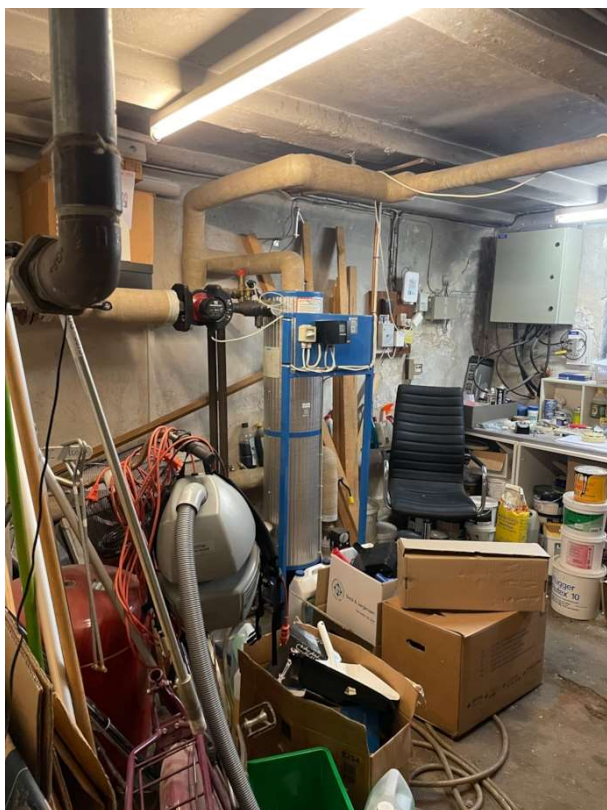
Løst hængende kabler

| ◆ Indvendige elinstallationer | <p>El-eftersyn udføres af autoriseret virksomhed.<br/>Det anbefales, at løse kabler fastgøres og defekte dele udskiftes.<br/>Udgifter til eventuelle ændringer, som måtte følge af el-eftersynet, er ikke medregnet i budgettet her i vedligeholdelsesplanen.</p> |

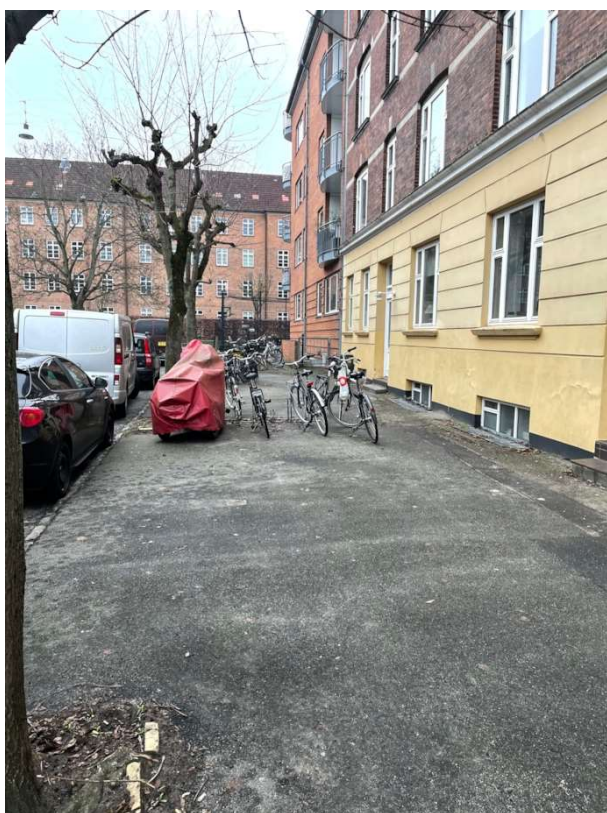
Belægning på gadeside er udført som asfalt. Denne fremstår generelt med revnedannel-  
se, og manglende tilslutning til facade.

Belægning mod gade

- ◆ **Belægninger mod gade og gård** Eksisterende asfalt ophugges og ny asfalt udstøbes.

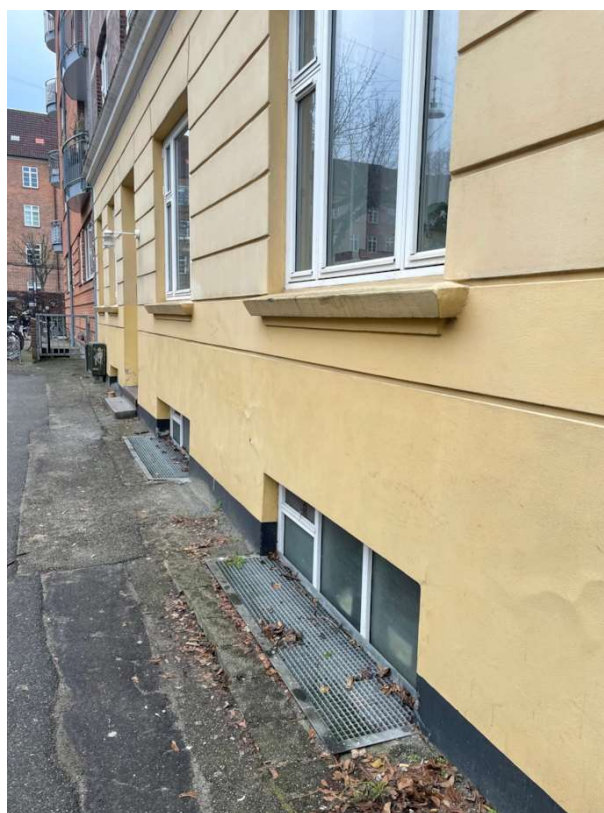
Revnedannelse og lunker omkring lyskasser

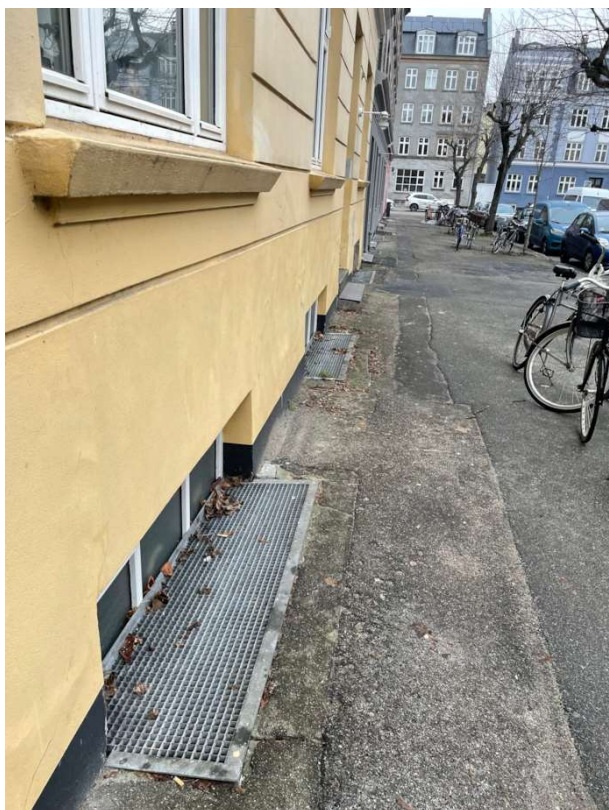
Derudover ses lokal fald i asfalten ind mod ejendommen, og facade/sokkelpuds som  
ikke er ført under terræn. Dette skaber risiko for vandindtrængen/fugtpåvirkning af  
kælderydervæggene.

Fald ind mod facader

Den nye belægning udføres med at passende fald væk fra bygningen de første ca. 3 m.

Faldet anbefales mindst udført som 1:40, men kan for arealer med fast overfladebelægning af for eksempel fliser eller asfalt reduceres til 1:50.

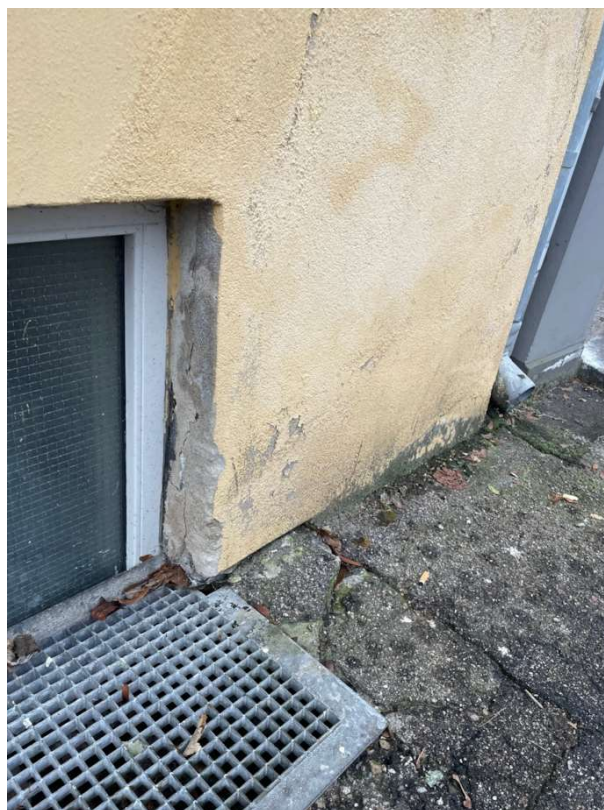
Facadepuds er ikke ført under terræn - revnedannelse

Ved ovenstående arbejder, anbefales det ligeledes sikrer/kontrolleret i hvilket omfang der er indmuret en fugtspærre over terræn – og om denne muligvis ligger under den nuværende belægning.

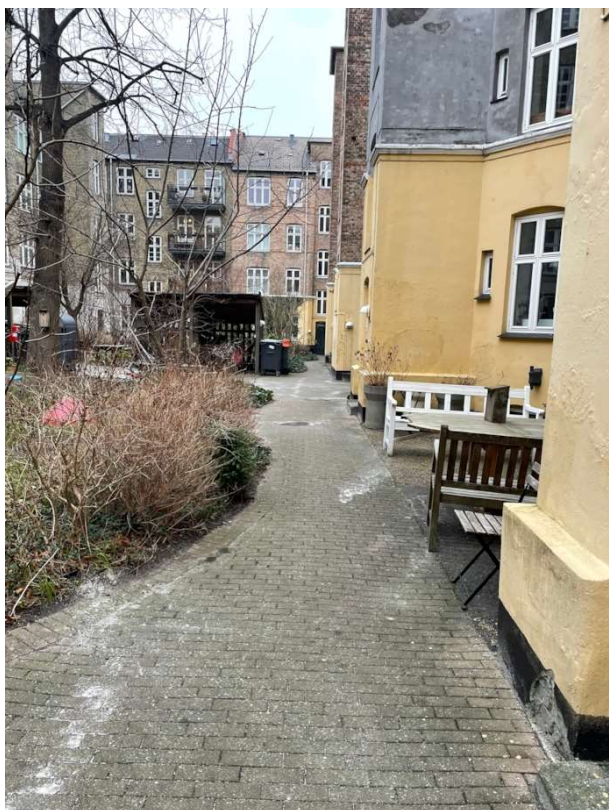
Belægning på gårdside er udført som henholdsvis betonfliser og asfalt.

Belægning mod gård er udført som betonfliser og asfalt

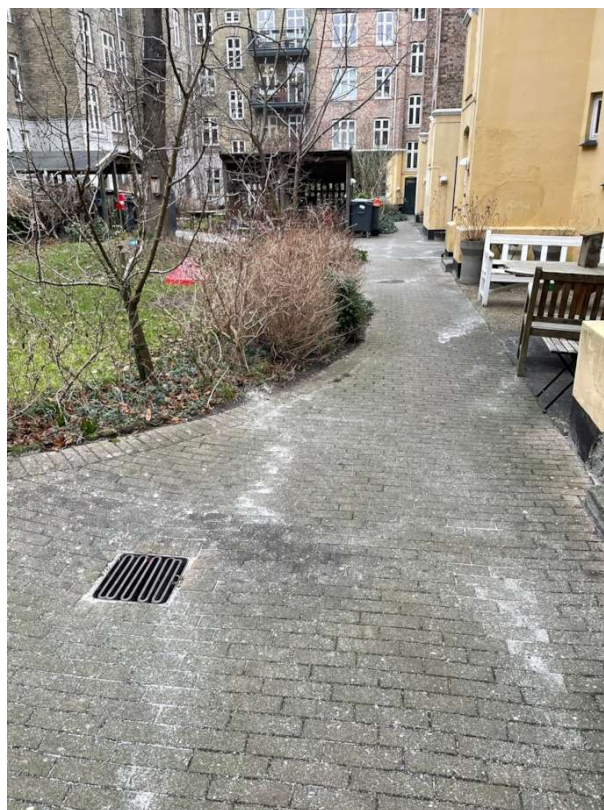
Lokal lunke i ganglinje/fald mod regnvandsbrønd

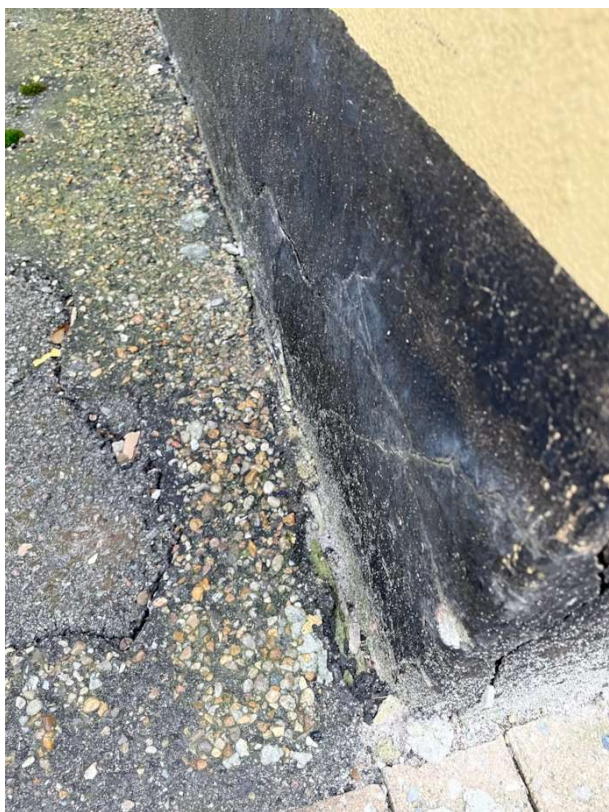
Belægningen ind mod facaderne fremstår i samme omfang som mod gader med lunger  
og revner i asfalt.

Revnedannelse i asfalt omkring sokkel mod gård
