### 3. FACADER/SOKKEL

## 4. VINDUER

## 5. UDVENDIGE DØRE

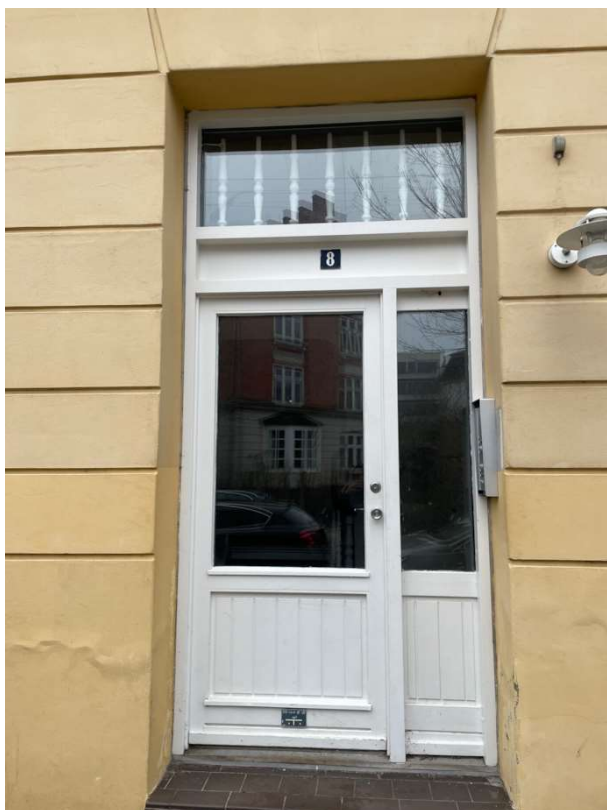
Opgangsdøre fra gade er udført med fyldninger, og glasfelt

**Facadedøre** Løbende inspektion af alle døre for funktion og tilstand. Alle hængsler og beslag smørres, gummilister gennemgås og eventuel udskiftes. Glasbånd og glaslister eftergås, og eventuel udskiftes, eller fastgøres. Døre eftergås med henblik på overfladebeskyttelse.

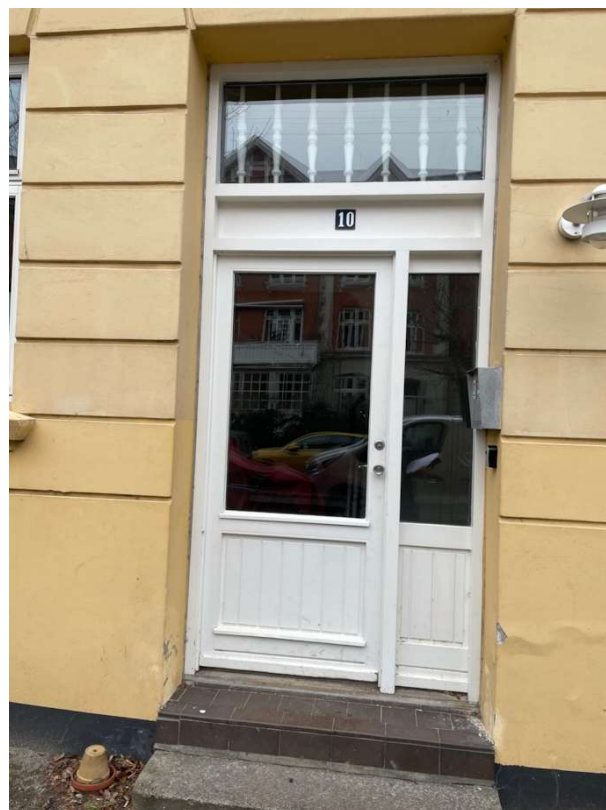
Opgangsdøre fra gade er udført med fyldninger, og glasfelt
